“LEVANTAMIENTO DE INFORMACIÓN DE PISCICULTURAS EN CHILE Y SU INCORPORACIÓN A LA IDE DE LA DIVISIÓN DE ACUICULTURA, SEGUNDA ETAPA”.

Informe Final

**Fondo de Investigación Pesquera  
Ministerio de Economía, Fomento y Turismo**

Concepción, 20 de febrero de 2019

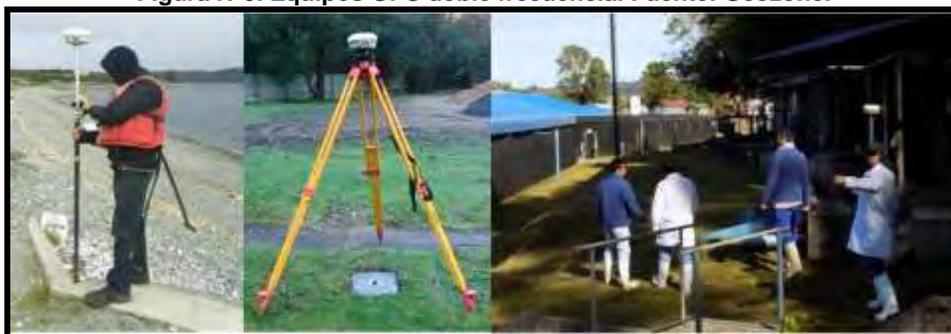
Figura N°5. Equipos GPS doble frecuencia. Fuente: Geozone.

Las Pisciculturas fueron levantadas con instrumental GPS diferencial doble frecuencia L1/L2.

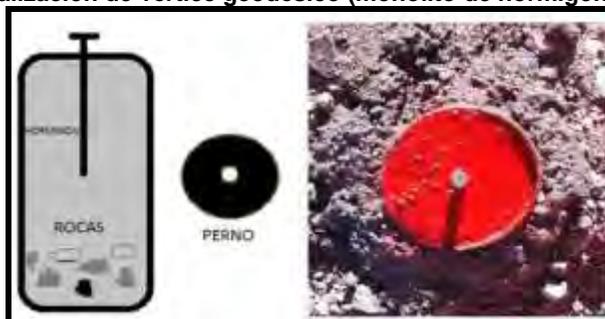
Figura N°6. Materialización de vértice geodésico (monolito de hormigón), Fuente: Geozone.

Bajo las indicaciones anteriores los puntos sobre el terreno se materializaron con molde de PVC de 110mm de diámetro y 30 cm de largo, perno Coche de cabeza redonda de 1/2x6", empotrado en hormigón.

Los materiales utilizados para la construcción de los vértices geodésicos fueron los siguientes:

- Hormigón preparado,
- Tubo de PVC de 110mm de diámetro y 30 cm de largo,
- Perno Coche,
- Nivel de muro,
- Pintura spray color rojo,
- Marcador para metal color blanco.

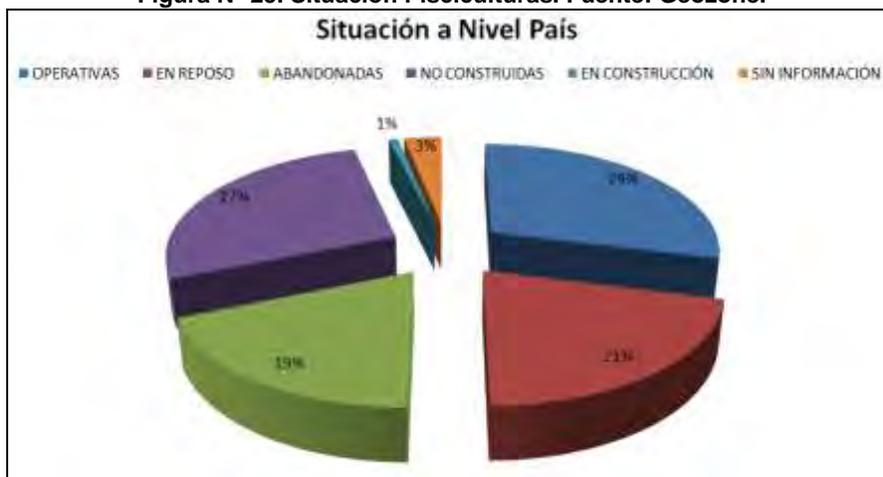
**Figura N° 25. Situación Pisciculturas. Fuente: Geozone.**

- Situación N°4 **Piscicultura Abandonada:** Piscicultura sin producción, con instalaciones totalmente degradadas, y/o carente de ellas. No existían cuidadores asociados a estos centros. El levantamiento de coordenadas correspondientes a la bocatoma, descarga y perímetro de las instalaciones, asociado a registro fotográfico.

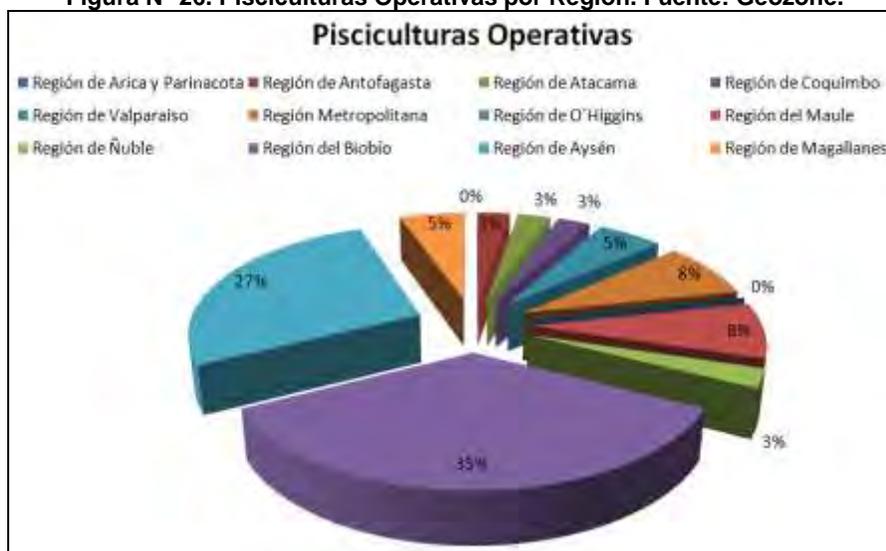
**Figura N° 26. Pisciculturas Operativas por Región. Fuente: Geozone.**

La siguiente figura da cuenta de las Pisciculturas operativas por Región.

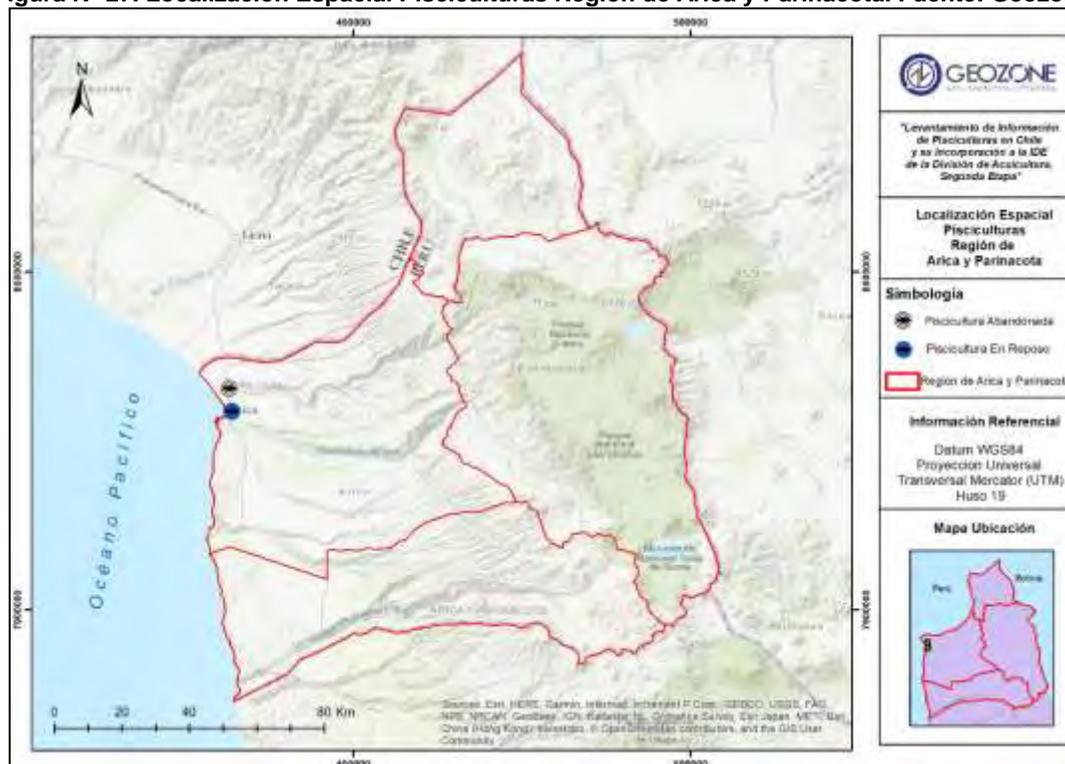
**Figura N° 27. Localización Espacial Pisciculturas Región de Arica y Parinacota. Fuente: Geozone.**

En la región de Arica y Parinacota se tiene el registro de dos centros, ambos en la comuna de Arica, solo uno de éstos está en proceso de funcionamiento (en reposo), Piscicultura FETREMAR código 150016, la piscicultura código 150011 si bien hace aproximadamente 7 años atrás trató de funcionar, esta no prosperó. En la actualidad no se encuentra ningún tipo de infraestructura y el terreno dispuesto lo utiliza otra empresa de distinto rubro. (Información corroborada por Arica Sea foods Producer S.A (titular del centro).

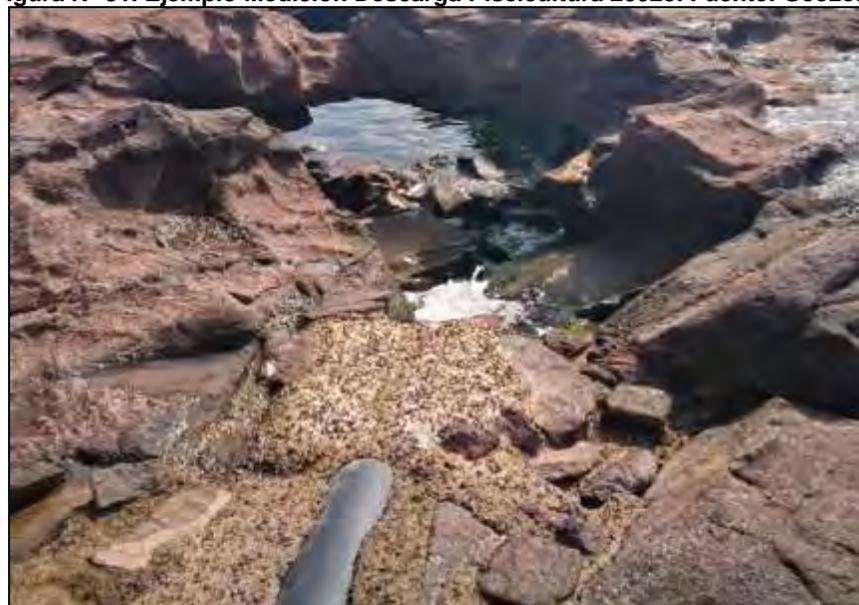
En la siguiente figura se observa al equipo de terreno realizando labores de demarcación de descarga del centro. Dicha medición fue supervisada por Jefe de Centro y cuidadores, los cuales acompañaron en la tarea.

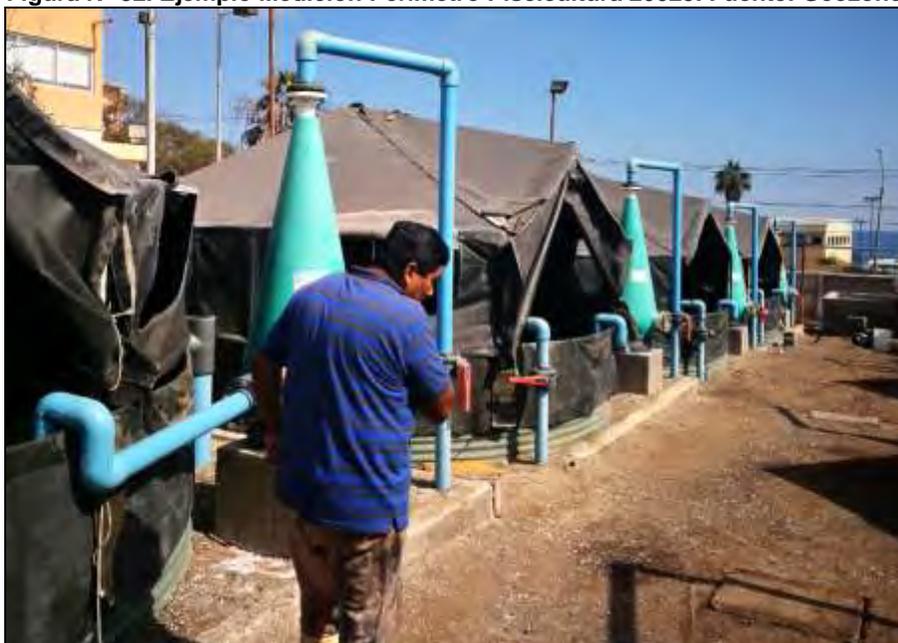
En la siguiente figura se observa al equipo de terreno realizando labores de demarcación del perímetro del centro. Dicha medición fue supervisada por Jefe de Centro y cuidadores, los cuales acompañaron en la tarea.

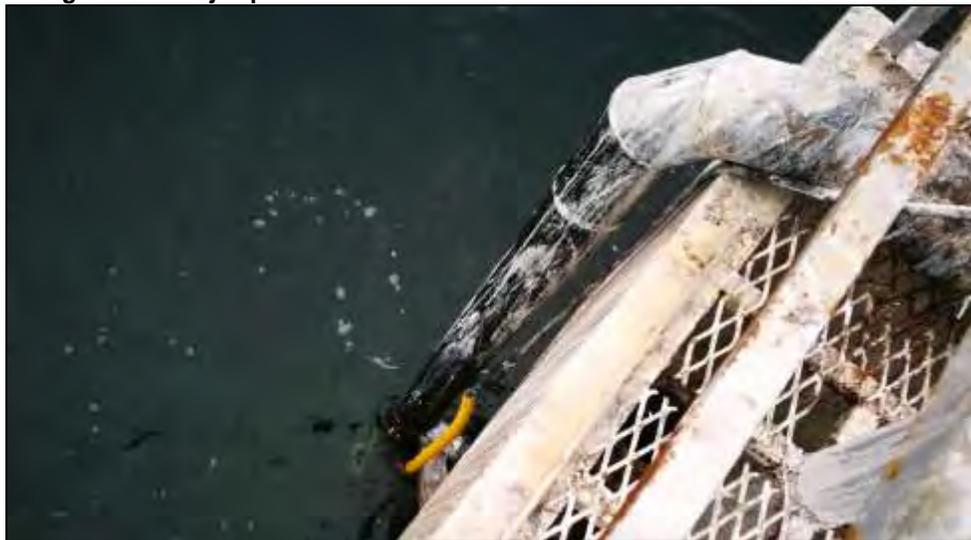
**Figura N° 34. Ejemplo Medición Bocatoma Piscicultura 30160. Fuente: Geozone.**

En la siguiente figura se observa al equipo de terreno en la Piscicultura código 30160 (Acuínor) realizando labores de demarcación de bocatoma del centro. Dicha medición fue supervisada por personal del centro, los cuales acompañaron en la tarea.

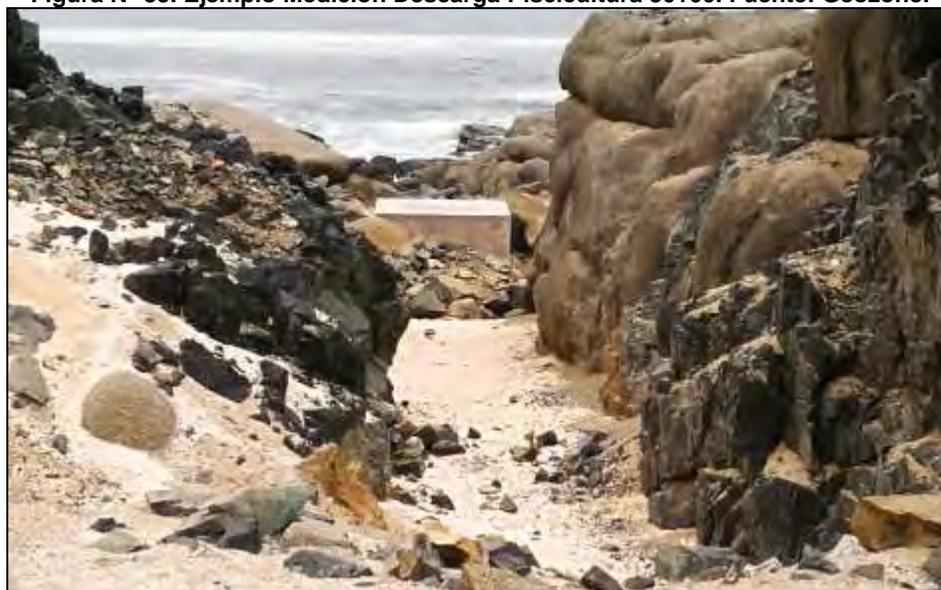
**Figura N° 35. Ejemplo Medición Descarga Piscicultura 30160. Fuente: Geozone.**

En la siguiente figura se observa al equipo de terreno realizando labores de demarcación de descarga del centro. Dicha medición fue supervisada por personal del centro, los cuales acompañaron en la tarea.

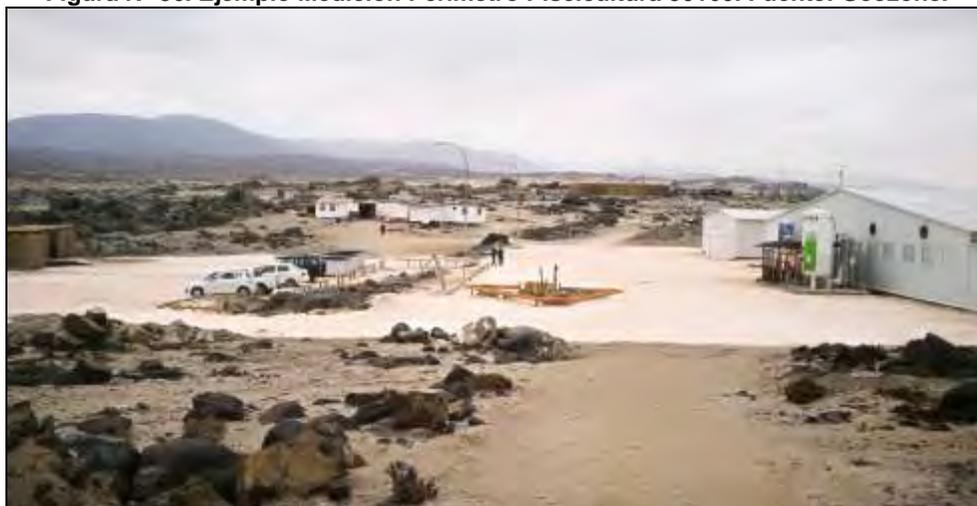
**Figura N° 36. Ejemplo Medición Perímetro Piscicultura 30160. Fuente: Geozone.**

En la siguiente figura se observa al equipo de terreno realizando labores de demarcación del perímetro del centro. Dicha medición fue supervisada por personal del centro, los cuales acompañaron en la tarea.

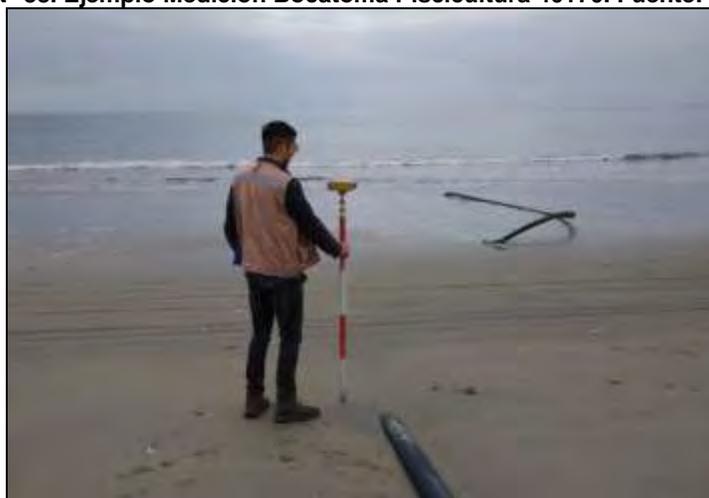
**Figura N° 38. Ejemplo Medición Bocatoma Piscicultura 40170. Fuente: Geozone.**

En la siguiente figura se observa al equipo de terreno en la Piscicultura código 40170 (Centro Productivo Abalones) realizando labores de demarcación de bocatoma del centro. Dicha medición fue supervisada por personal del centro, los cuales acompañaron en la tarea.

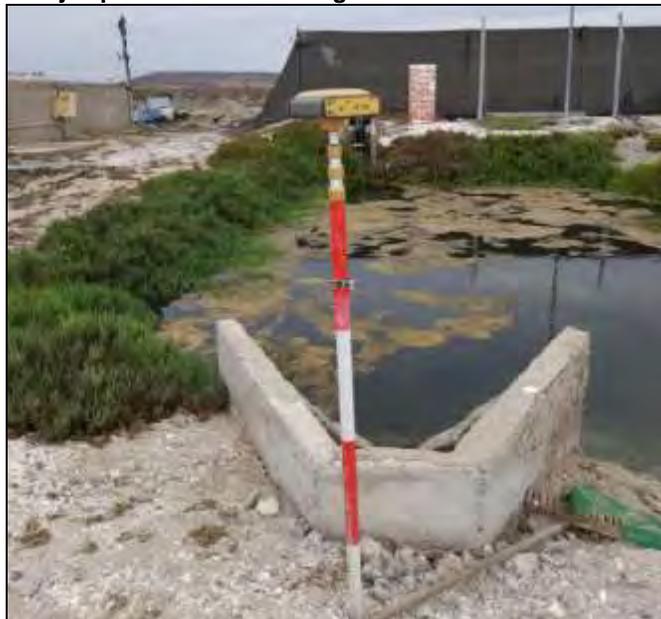
**Figura N° 39. Ejemplo Medición Descarga Piscicultura 40170. Fuente: Geozone.**

En la siguiente figura se observa al equipo de terreno realizando labores de demarcación de descarga del centro. Dicha medición fue supervisada por personal del centro, los cuales acompañaron en la tarea.

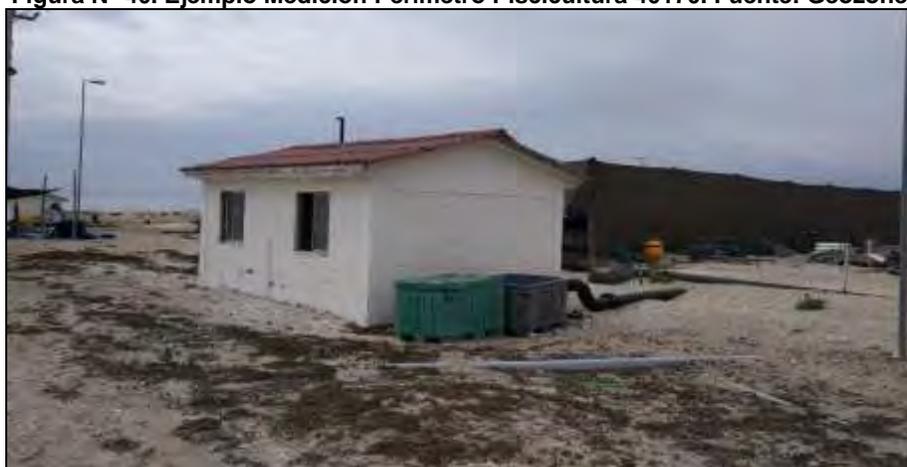
**Figura N° 40. Ejemplo Medición Perímetro Piscicultura 40170. Fuente: Geozone.**

En la siguiente figura se observa al equipo de terreno realizando labores de demarcación del perímetro del centro. Dicha medición fue supervisada por personal del centro, los cuales acompañaron en la tarea.

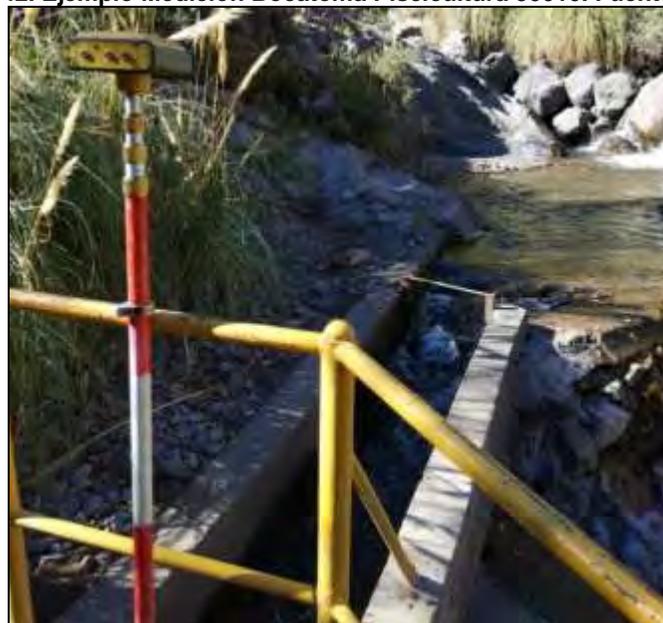
**Figura N° 42. Ejemplo Medición Bocatoma Piscicultura 50010. Fuente: Geozone.**

En la siguiente figura se observa al equipo de terreno en la Piscicultura código 50010 (Río Blanco) realizando labores de demarcación de bocatoma del centro. Dicha medición fue supervisada por personal del centro, los cuales acompañaron en la tarea.

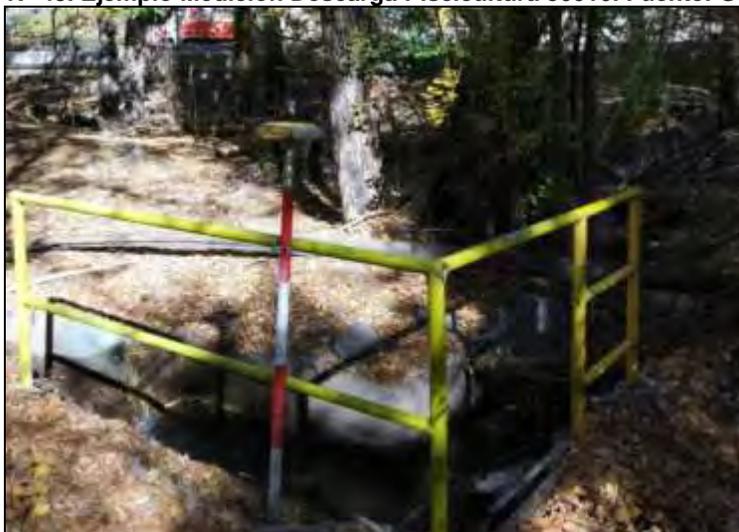
**Figura N° 43. Ejemplo Medición Descarga Piscicultura 50010. Fuente: Geozone.**

En la siguiente figura se observa al equipo de terreno realizando labores de demarcación de descarga del centro. Dicha medición fue supervisada por personal del centro, los cuales acompañaron en la tarea.

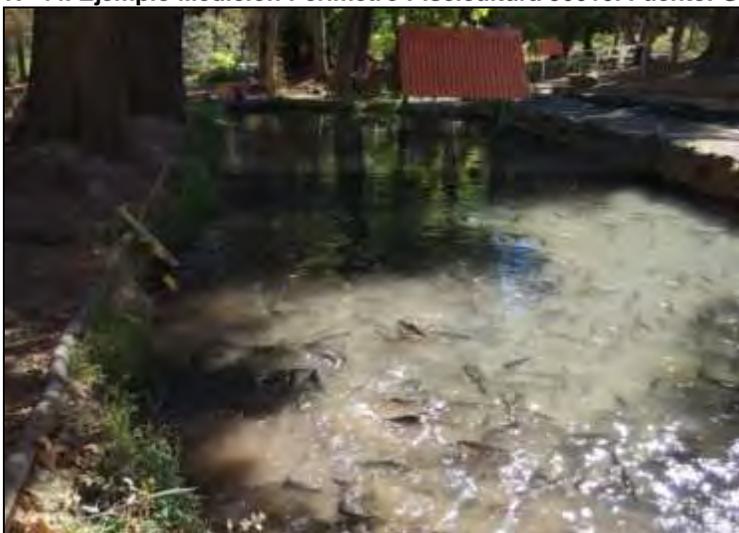
**Figura N° 44. Ejemplo Medición Perímetro Piscicultura 50010. Fuente: Geozone.**

En la siguiente figura se observa al equipo de terreno realizando labores de demarcación del perímetro del centro. Dicha medición fue supervisada por personal del centro, los cuales acompañaron en la tarea.

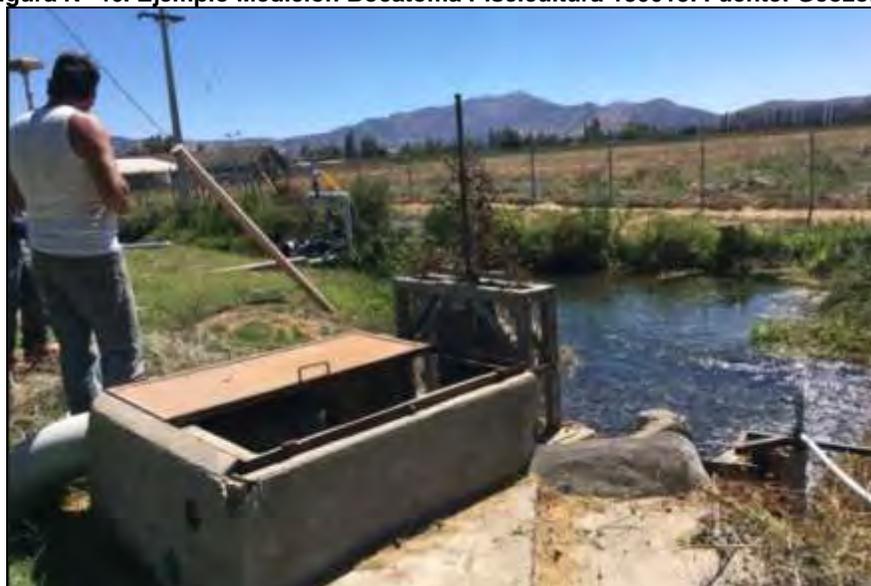
**Figura N° 46. Ejemplo Medición Bocatoma Piscicultura 130013. Fuente: Geozone.**

En la siguiente figura se observa al equipo de terreno en la Piscicultura código 130013 (Hijuela Poniente) realizando labores de demarcación de bocatoma del centro. Dicha medición fue supervisada por personal del centro, los cuales acompañaron en la tarea.

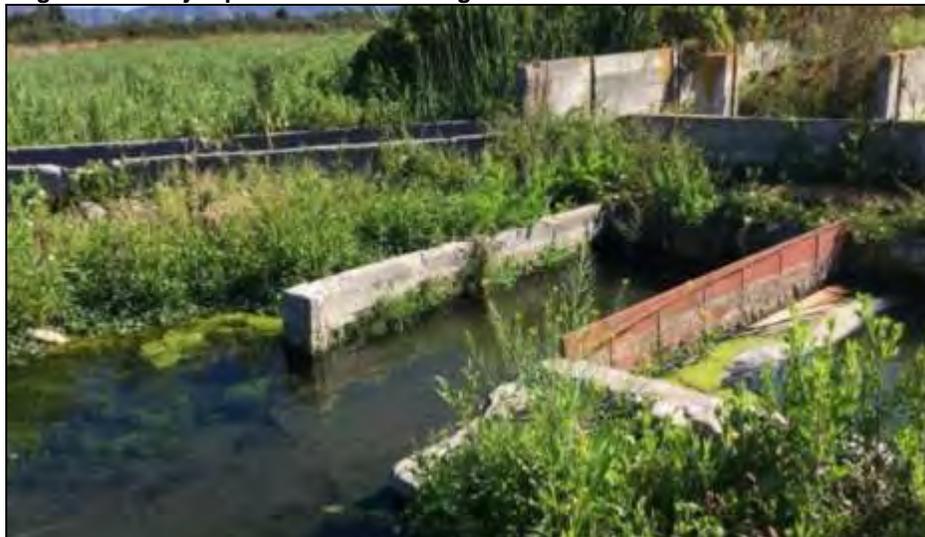
**Figura N° 47. Ejemplo Medición Descarga Piscicultura 130006. Fuente: Geozone.**

En la siguiente figura se observa al equipo de terreno realizando labores de demarcación de descarga del centro código 130006 (Entre Ríos). Dicha medición fue supervisada por personal del centro, los cuales acompañaron en la tarea.

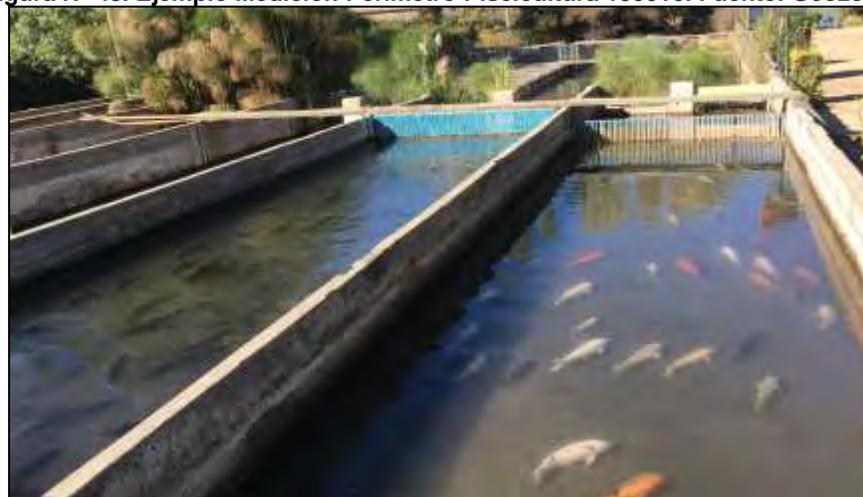
**Figura N° 48. Ejemplo Medición Perímetro Piscicultura 130010. Fuente: Geozone.**

En la siguiente figura se observa al equipo de terreno realizando labores de demarcación del perímetro del centro código 130010 (Lo Picunche). Dicha medición fue supervisada por personal del centro, los cuales acompañaron en la tarea.

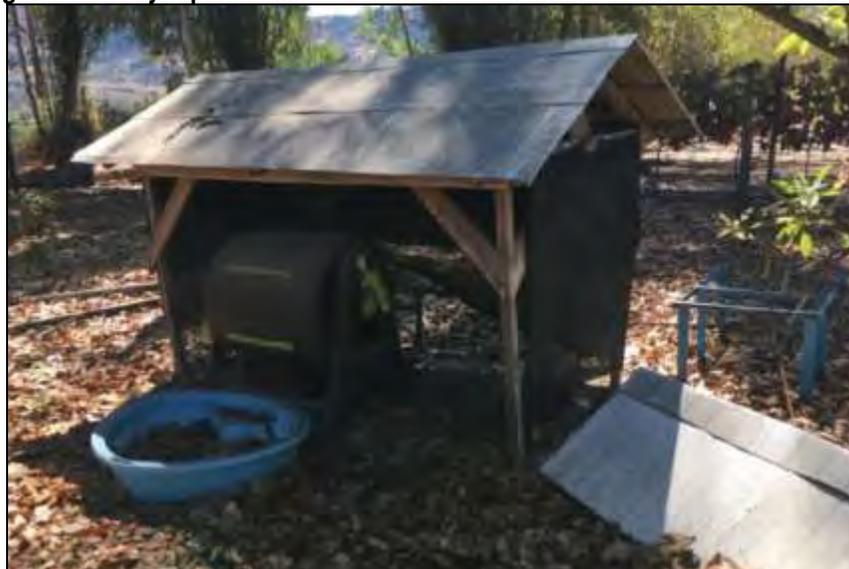
**Figura N° 50. Ejemplo Medición Bocatoma Piscicultura 60006. Fuente: Geozone.**

En la siguiente figura se observa al equipo de terreno en la Piscicultura código 60006 (Guacarhue) realizando labores de demarcación de bocatoma del centro.

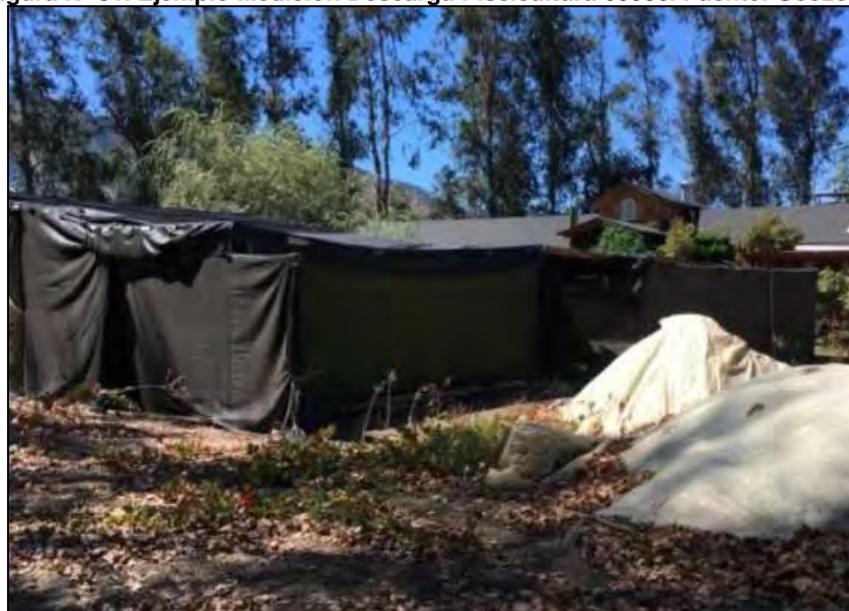
**Figura N° 51. Ejemplo Medición Descarga Piscicultura 60006. Fuente: Geozone.**

En la siguiente figura se observa al equipo de terreno realizando labores de demarcación de descarga del centro código 60006 (Guacarhue).

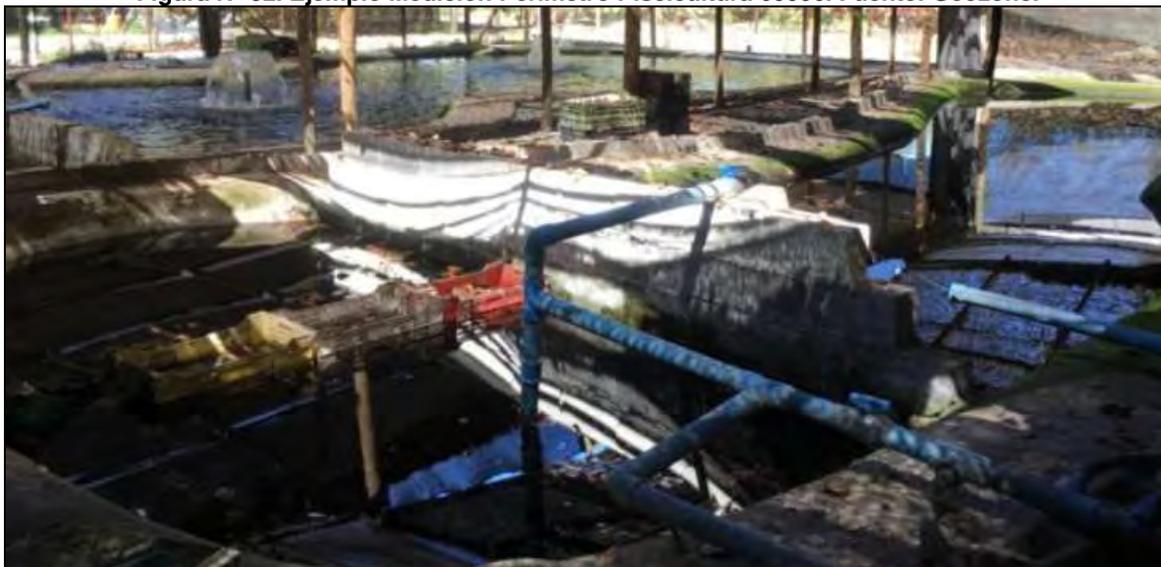
**Figura N° 52. Ejemplo Medición Perímetro Piscicultura 60006. Fuente: Geozone.**

En la siguiente figura se observa al equipo de terreno realizando labores de demarcación del perímetro del centro código 60006 (Guacarhue).

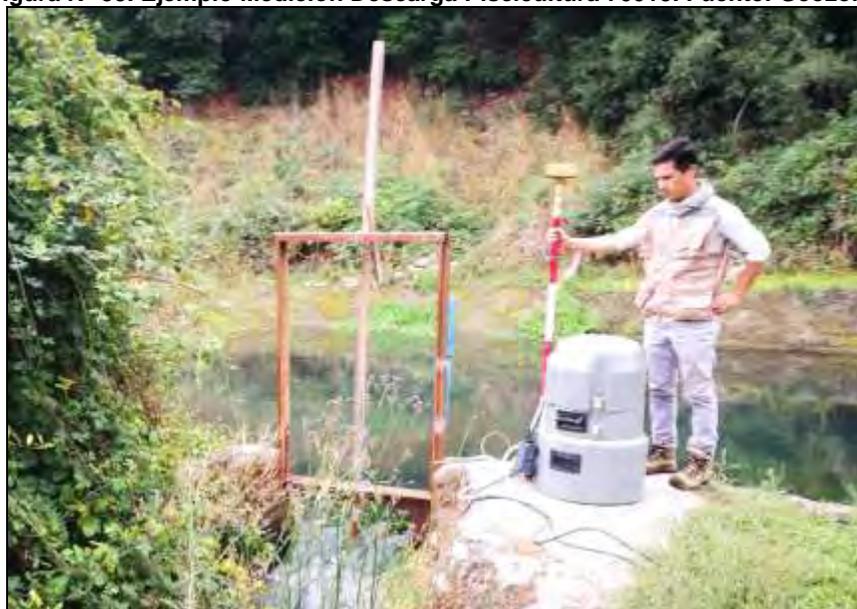
**Figura N° 55. Ejemplo Medición Descarga Piscicultura 70015. Fuente: Geozone.**

En la siguiente figura se observa al equipo de terreno realizando labores de demarcación de descarga del centro código 70015 (La Suiza).

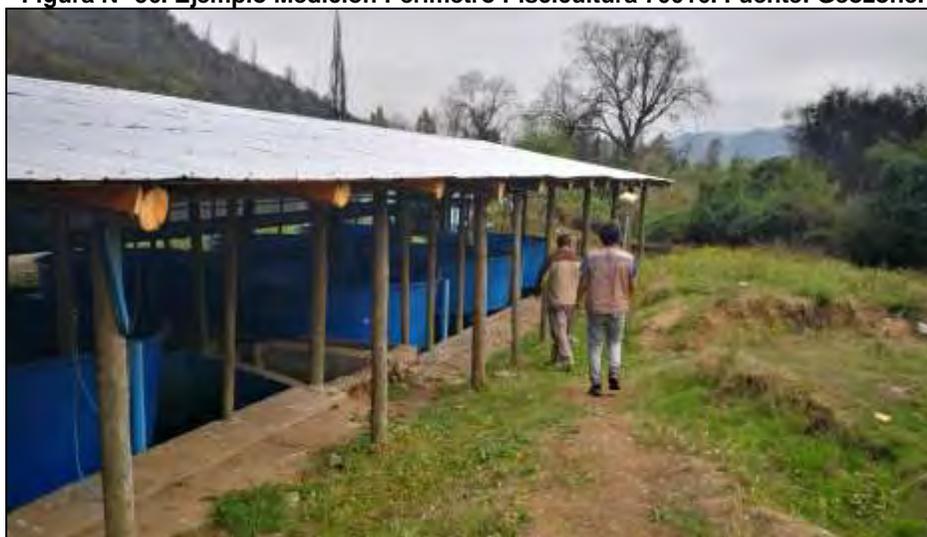
**Figura N° 56. Ejemplo Medición Perímetro Piscicultura 70016. Fuente: Geozone.**

En la siguiente figura se observa al equipo de terreno realizando labores de demarcación del perímetro del centro código 70016 (Bajo Perquin).

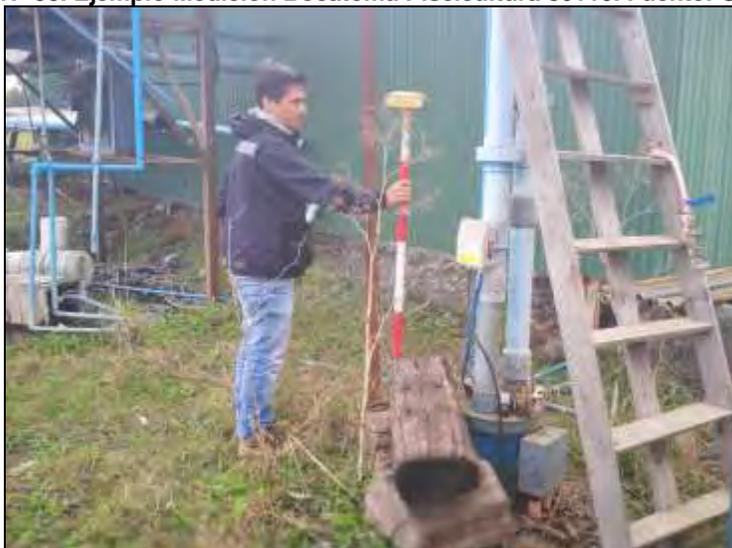
**Figura N° 58. Ejemplo Medición Bocatoma Piscicultura 80110. Fuente: Geozone.**

En la siguiente figura se observa al equipo de terreno en la Piscicultura código 80110 (Parcela Los Guindos) realizando labores de demarcación de bocatoma del centro.

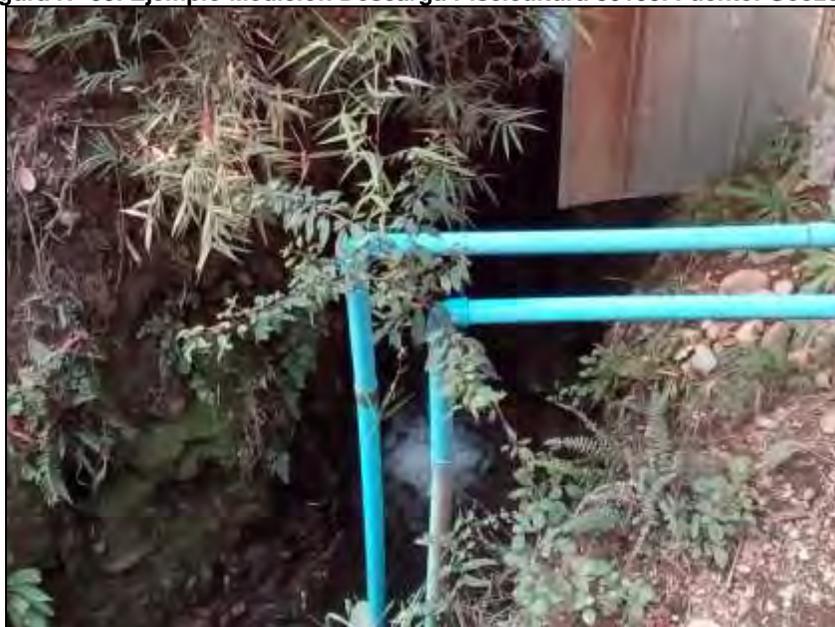
**Figura N° 59. Ejemplo Medición Descarga Piscicultura 80133. Fuente: Geozone.**

En la siguiente figura se observa al equipo de terreno realizando labores de demarcación de descarga del centro código 80133 (San Vicente Alto).

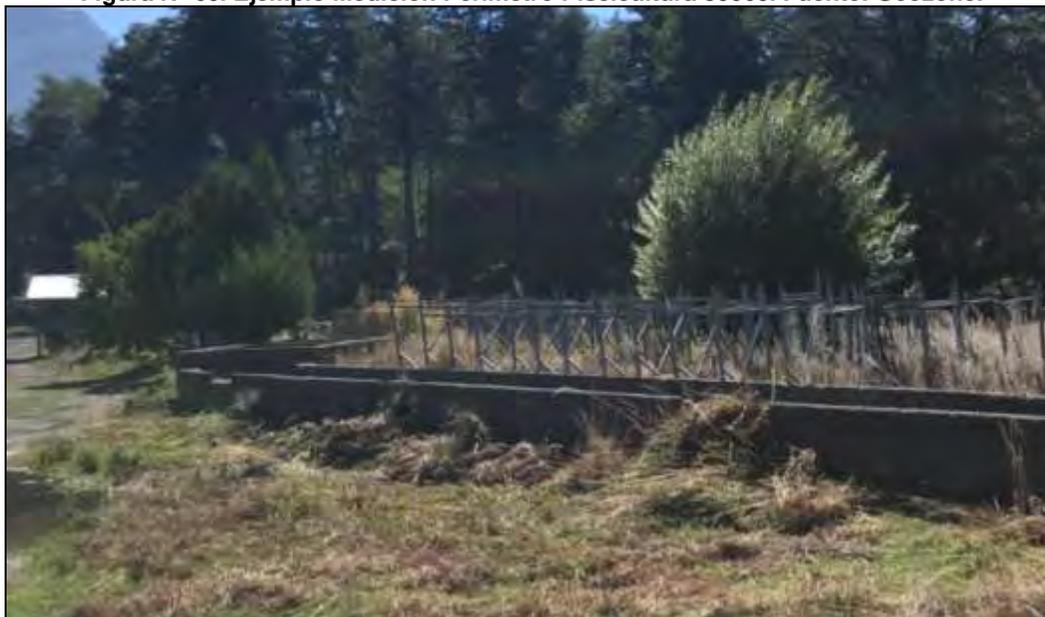
**Figura N° 60. Ejemplo Medición Perímetro Piscicultura 80060. Fuente: Geozone.**

En la siguiente figura se observa al equipo de terreno realizando labores de demarcación del perímetro del centro código 80060 (Cueva de Los Pincheira).

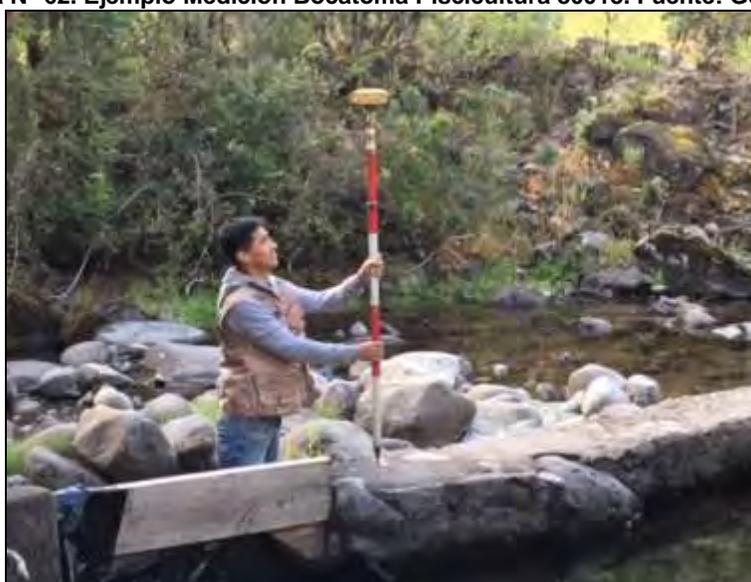
**Figura N° 62. Ejemplo Medición Bocatoma Piscicultura 80013. Fuente: Geozone.**

En la siguiente figura se observa al equipo de terreno en la Piscicultura código 80013 (Polcura) realizando labores de demarcación de bocatoma del centro.

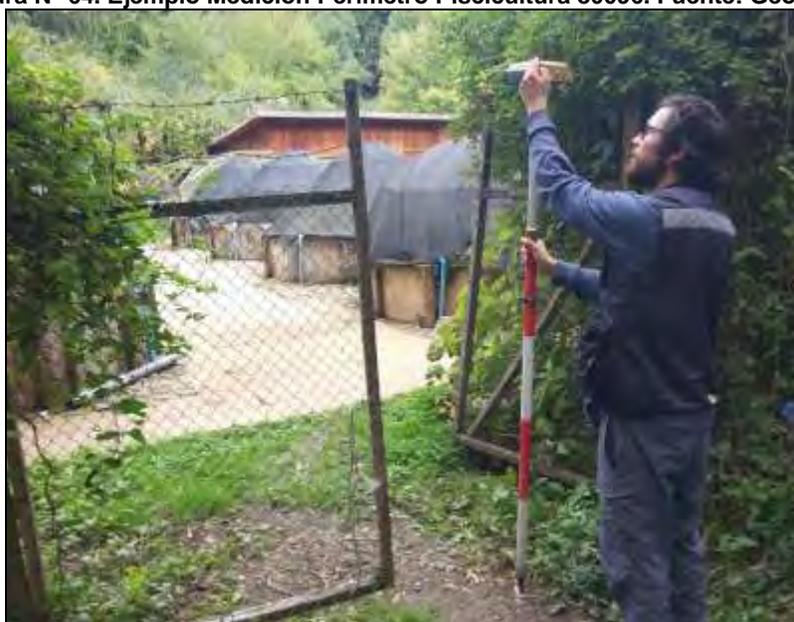
**Figura N° 64. Ejemplo Medición Perímetro Piscicultura 80096. Fuente: Geozone.**

En la siguiente figura se observa al equipo de terreno realizando labores de demarcación del perímetro del centro código 80096 (alto Dihueño).

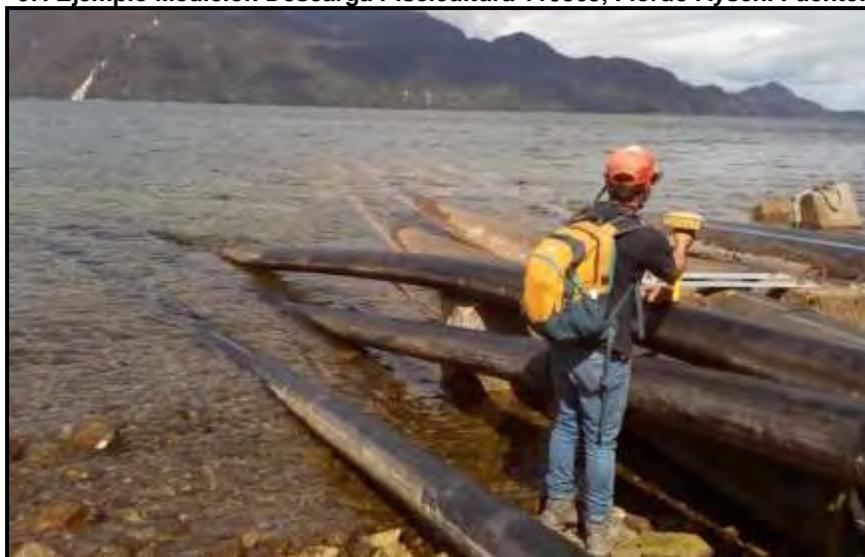
**Figura N° 67. Ejemplo Medición Descarga Piscicultura 110869, Fiordo Aysén. Fuente: Geozone.**

En la siguiente figura se observa al equipo de terreno en la Piscicultura Fiordo Aysén de la comuna de Aysén, realizando labores de demarcación de descarga del centro. Dicha medición fue supervisada por Jefe de Centro y cuidadores, los cuales acompañaron en la tarea.

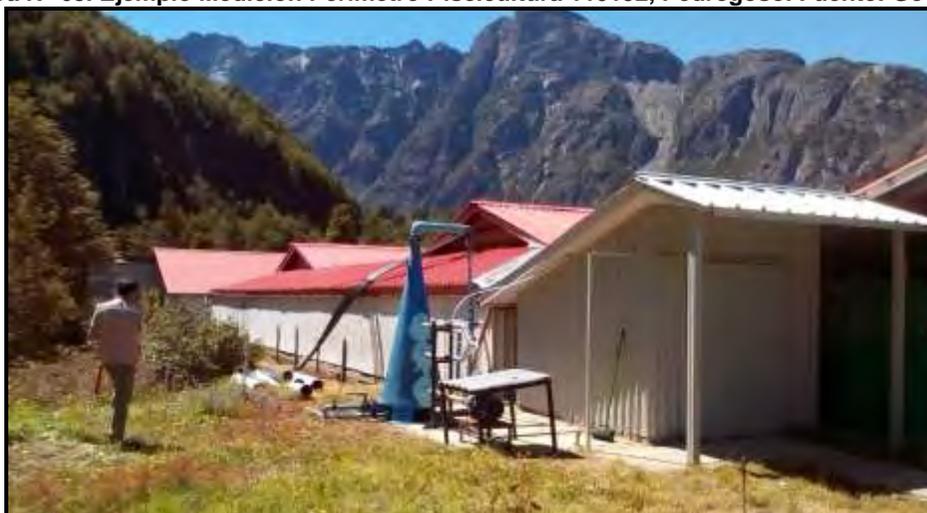
**Figura N° 68. Ejemplo Medición Perímetro Piscicultura 110192, Pedregoso. Fuente: Geozone.**

En la siguiente figura se observa al equipo de terreno en la Piscicultura Pedregoso de la comuna de Aysén, realizando labores de demarcación del perímetro del centro. Dicha medición fue supervisada por Jefe de Centro y cuidadores, los cuales acompañaron en la tarea.

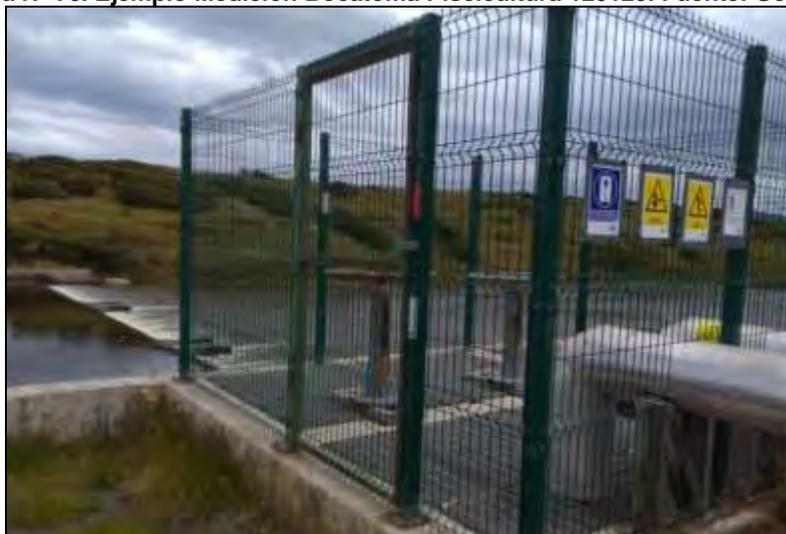
**Figura N° 70. Ejemplo Medición Bocatoma Piscicultura 120125. Fuente: Geozone.**

En la siguiente figura se observa al equipo de terreno en la Piscicultura Código 120125 (de recirculación Río Holleberg, realizando labores de demarcación de bocatoma del centro. Dicha medición fue supervisada por Jefe de Centro y cuidadores, los cuales acompañaron en la tarea.

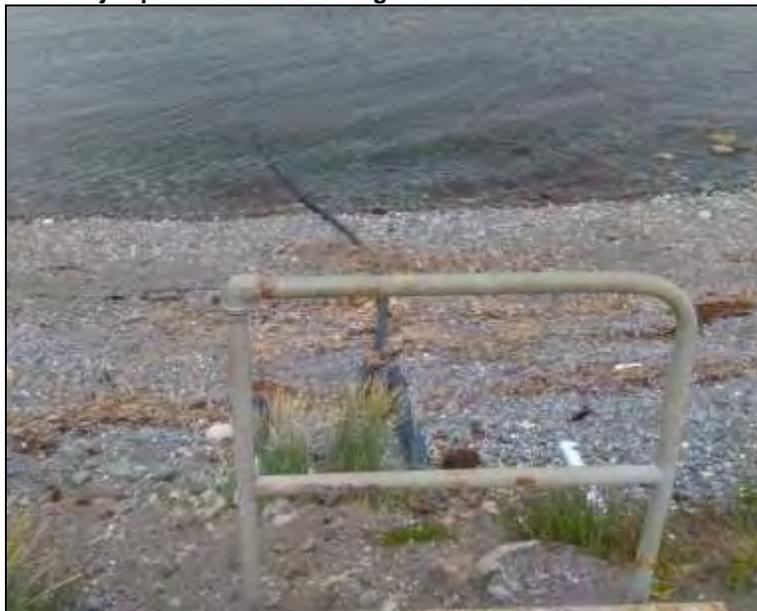
**Figura N° 71. Ejemplo Medición Descarga Piscicultura 120098. Fuente: Geozone.**

En la siguiente figura se observa al equipo de terreno en la Piscicultura código 120098 (Los Cipreses), realizando labores de demarcación de descarga del centro. Dicha medición fue supervisada por Jefe de Centro y cuidadores, los cuales acompañaron en la tarea.

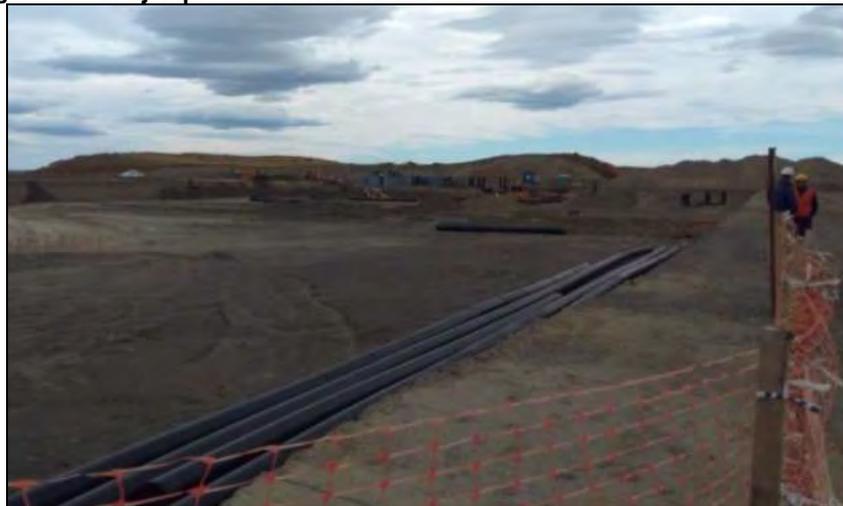
**Figura N° 72. Ejemplo Medición Perímetro Piscicultura 120093. Fuente: Geozone.**

En la siguiente figura se observa al equipo de terreno en la Piscicultura 120093 (Los Colorines), realizando labores de demarcación del perímetro del centro. Dicha medición fue supervisada por Jefe de Centro y cuidadores, los cuales acompañaron en la tarea.
