PROYECTO FIP N° 2014-80 LEVANTAMIENTO TOPOGRÁFICO Y REGULARIZACION CARTOGRAFICA DE CONCESIONES DE ACUICULTURA UBICADAS EN LAGOS DE LA PROVINCIA DE CHILOÉ Y LA XI REGIÓN DE AYSEN.

INFORME FINAL

Mayo 2016

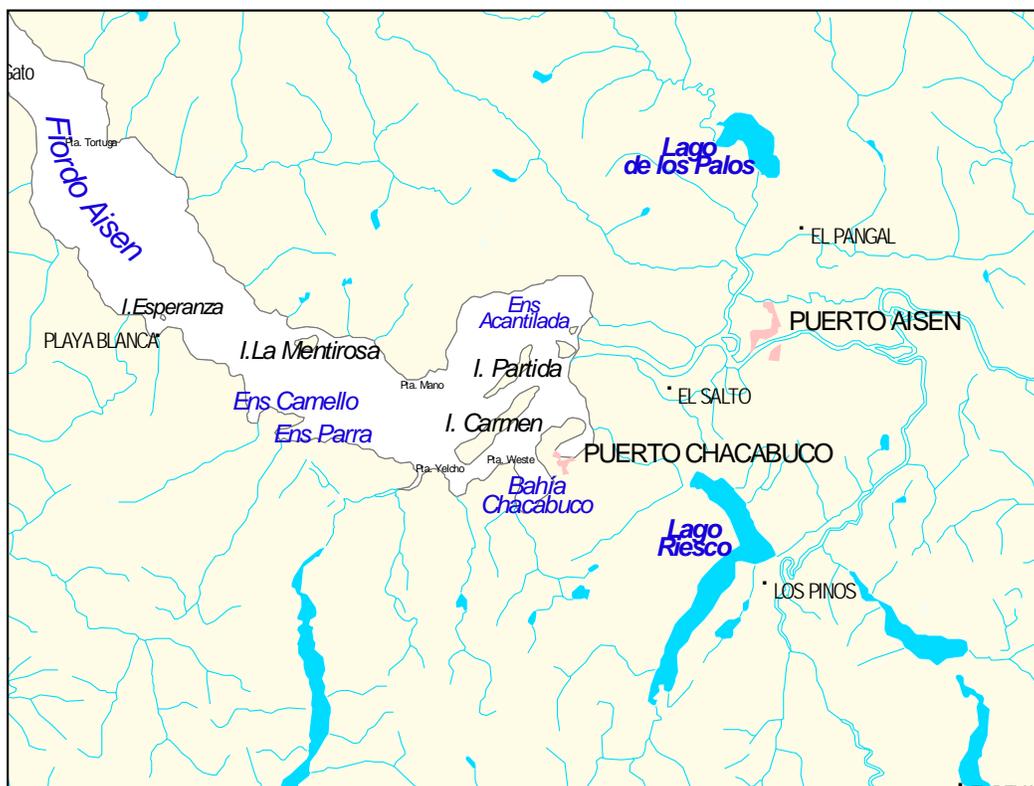
Figura 4. Área de Estudio Lago de los Palos y Lago Riesco. Provincia de Aisen.

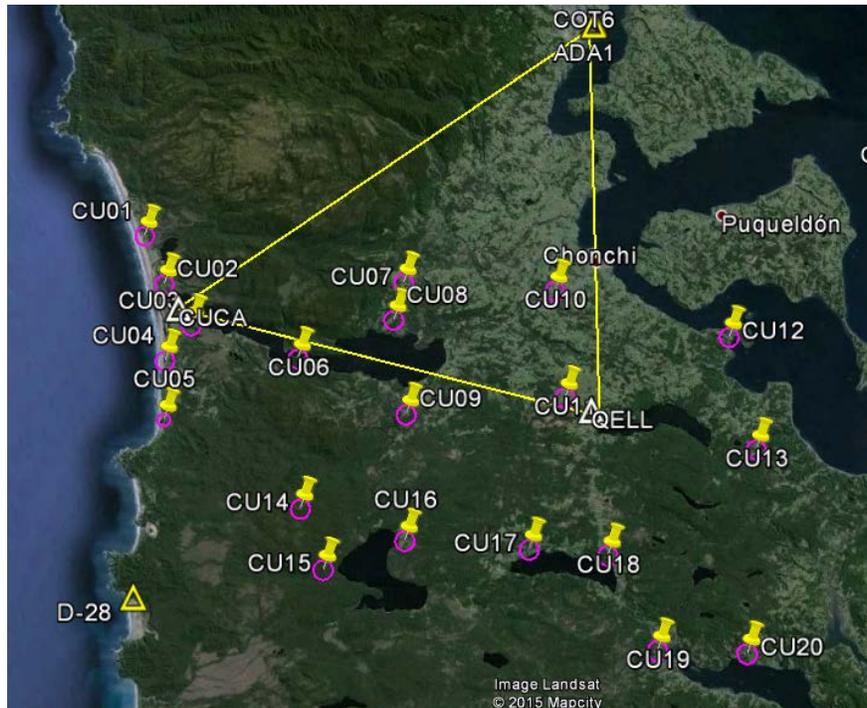
Figura 5. Google Earth, para la planificación de los puntos a tomar en terreno. Lagos Cucao, Huillinco, Tepuhueico, Tarahuin y Natri.

Con la ayuda del Software Google Earth, se creó una cartografía base que permitió verificar en detalle el acceso por vía terrestre, en esta cartografía base se mostraban las áreas donde se medirían los puntos fotogramétricos, y los vértices de red geodésica.

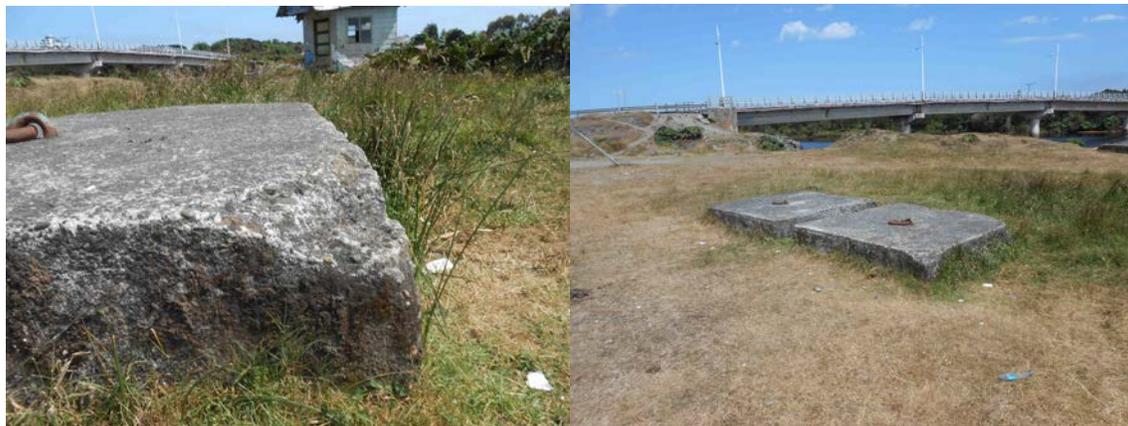
Figura 6. Vértice SHOA D-45 ubicado en Cucao, no disponible.

Cabe destacar que se tuvo que modificar la red geodésica inicialmente planificada para el sector de Lagos Cucao, Huillinco, Tepuhueico, Tarahuin y Natri, ya que se adquirió en el SHOA el vértice "D-45", ubicado en Cucao, que supuestamente estaba monumentado por una cota de bronce empotrada a la base de cemento al Weste del antiguo puente colgante. Este vértice no estaba, había sido desprendido de su base de cemento, por lo que se tomó como vértice de referencia inicial el que está ubicado en la Gobernación Marítima de Castro (ADA1).

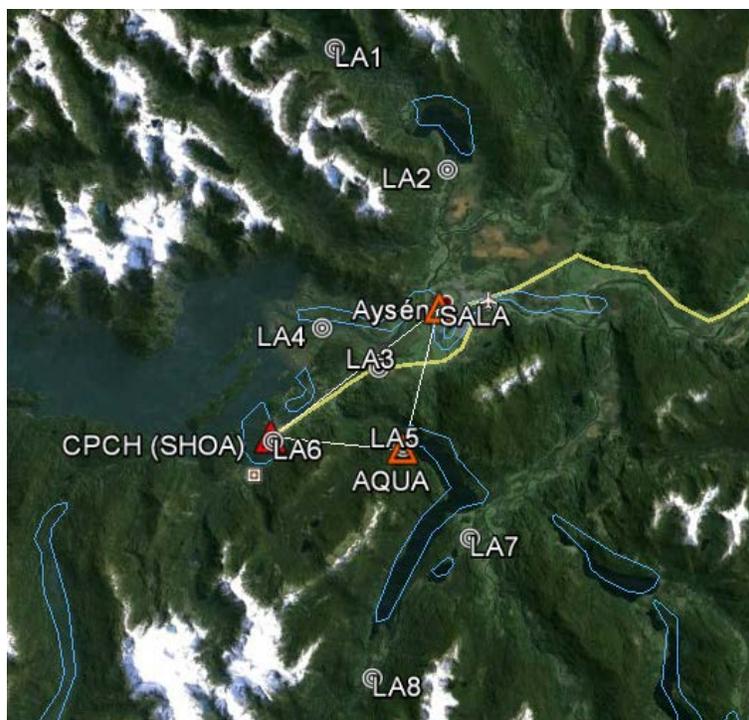
Figura 9. Google Earth, para la planificación de los puntos a tomar en terreno, sector Lago Riesco y Lago de los Palos.

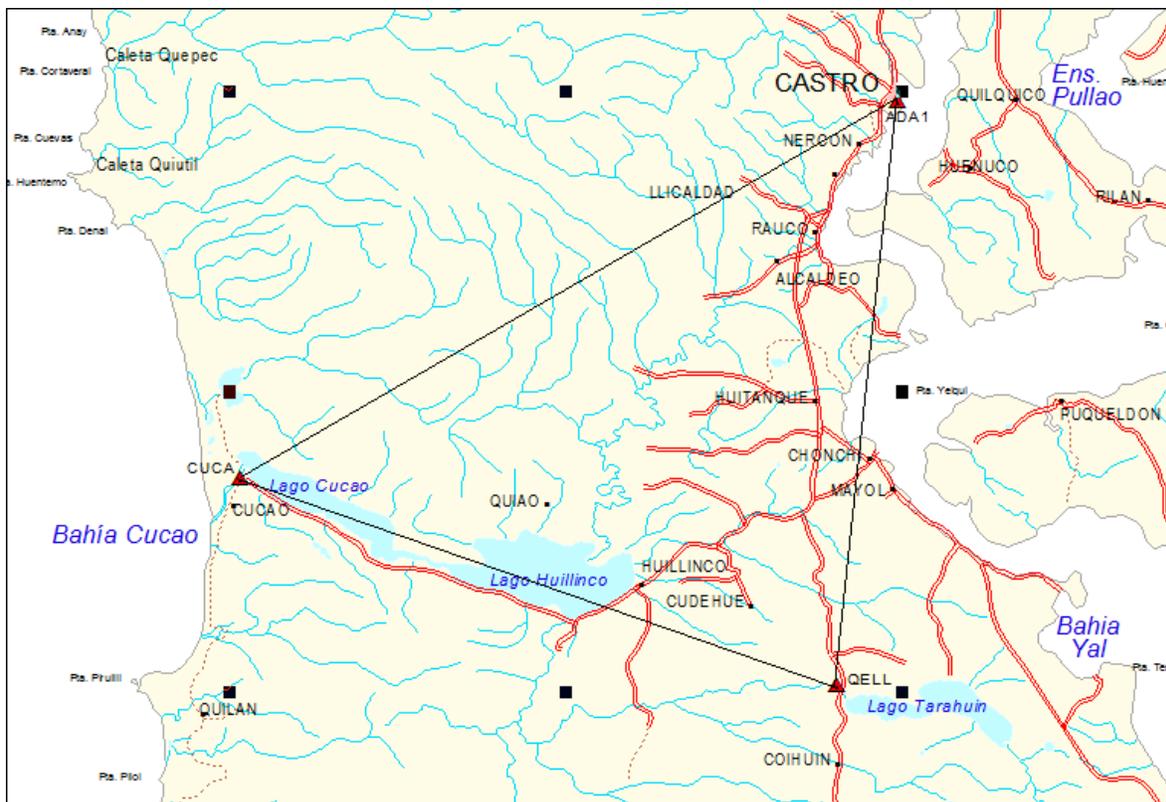
Figura 10. Red Geodésica medida en Terreno para sector Lagos Cucao, Huillinco, Tepuhueico, Tarahuín y Natri.

Se realizaron 4 redes geodésicas independientes para todos los lagos del área de estudio. La primera red está formada por una triangulación vinculada al vértice SHOA ADA1, ubicado al lado de una bita que está cercana al muelle de la Gobernación Marítima de Castro. Esta red geodésica fue utilizada para los sectores de Lago Cucao, Lago Huillinco, Lago Tarahuín, Lago Tepuhueico y Natri.

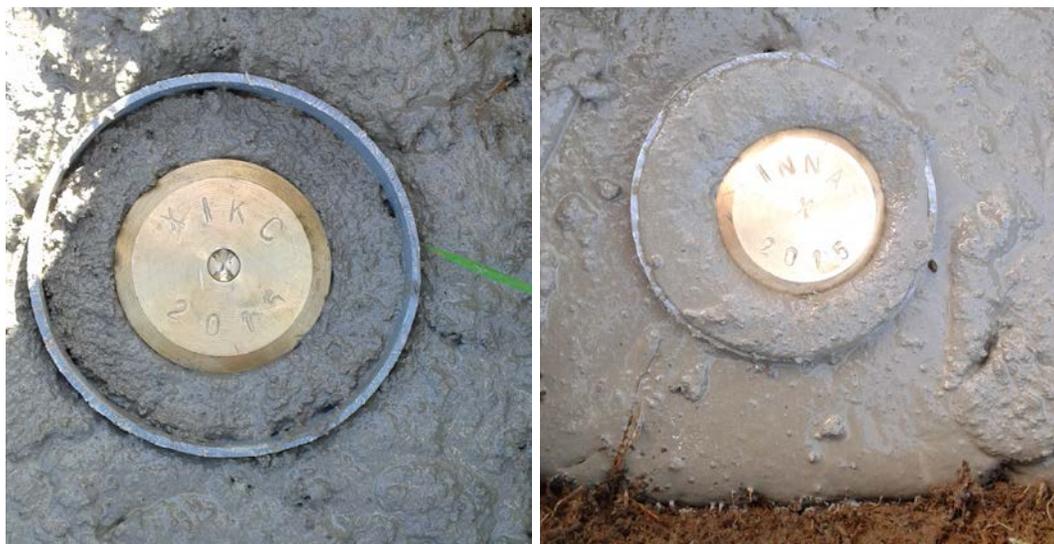
Figura 11. Monumentación de Vértices Bases

La monumentación de los vértices base se realizó en conformidad a las exigencias de la autoridad marítima (Pub. SHOA 3109), utilizando un disco de bronce empotrado sobre una base de cemento. En el disco de bronce se inscribió el nombre del vértice y una cruz en el centro indicando el punto exacto de la medición.

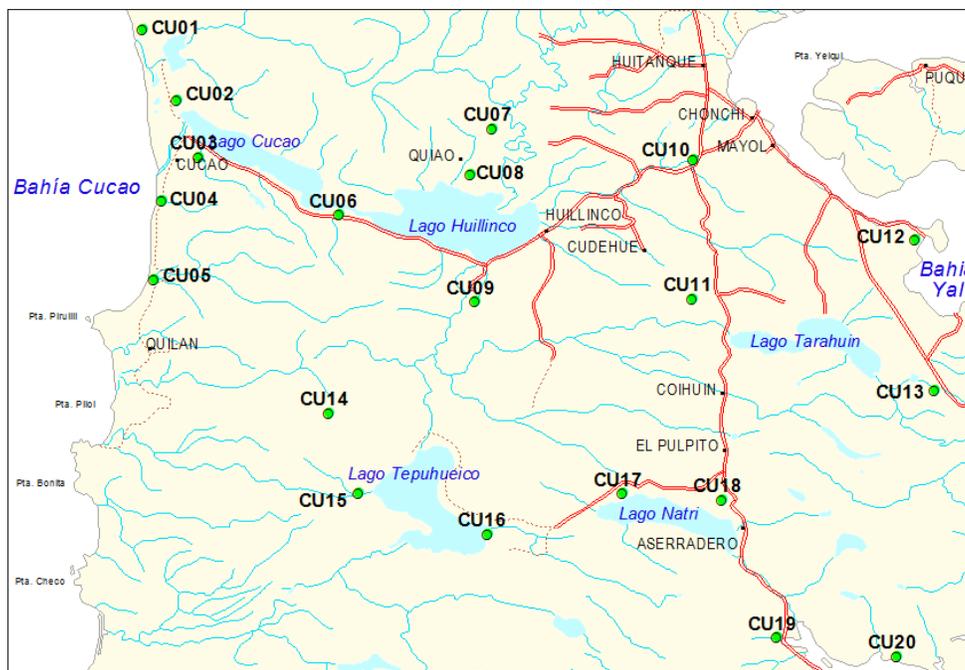
Figura 12. Distribución de Puntos Fotogramétricos tomados en terreno sector Lagos Cucao, Huillinco, Tepuhueico, Tarahuin y Natri.

Se tomaron por lo menos 2 puntos foto-identificables por modelo estereoscópico al inicio y al final de cada línea de vuelo con un espaciamiento máximo de 2 modelos entre puntos de control.

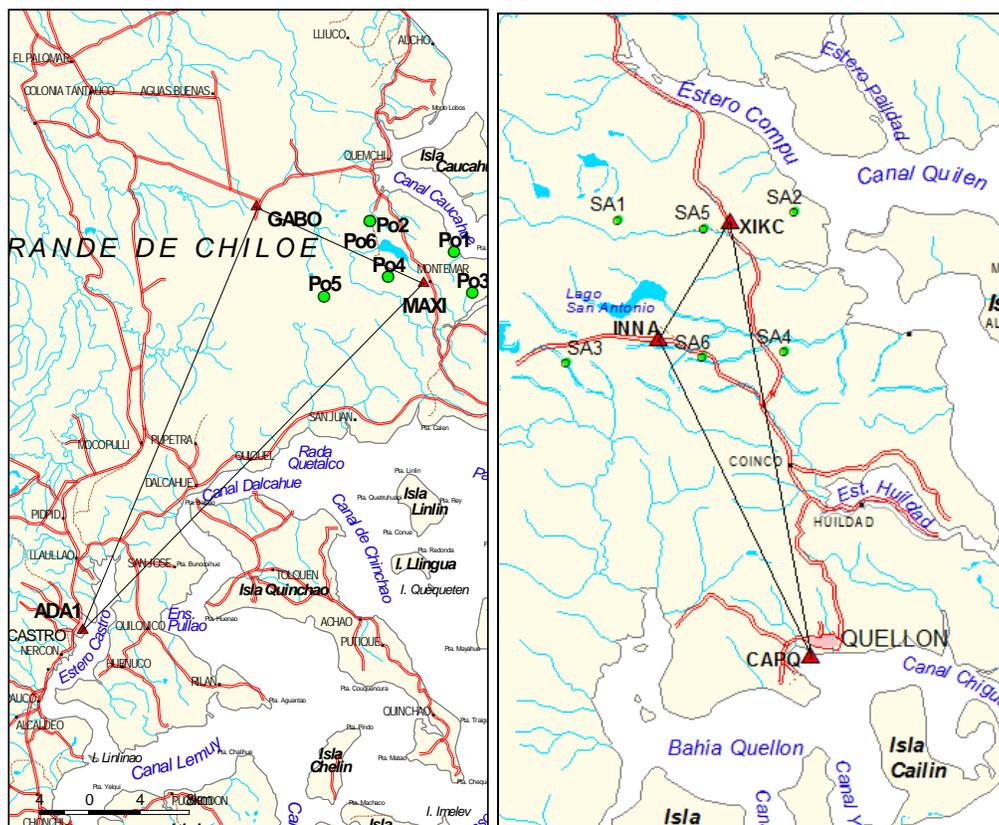
Figura 13. Red Geodésica y Distribución de Puntos Fotogramétricos tomados en terreno. Izquierda Sector de Lago Popetán. Derecha Sector de Lago San Antonio.

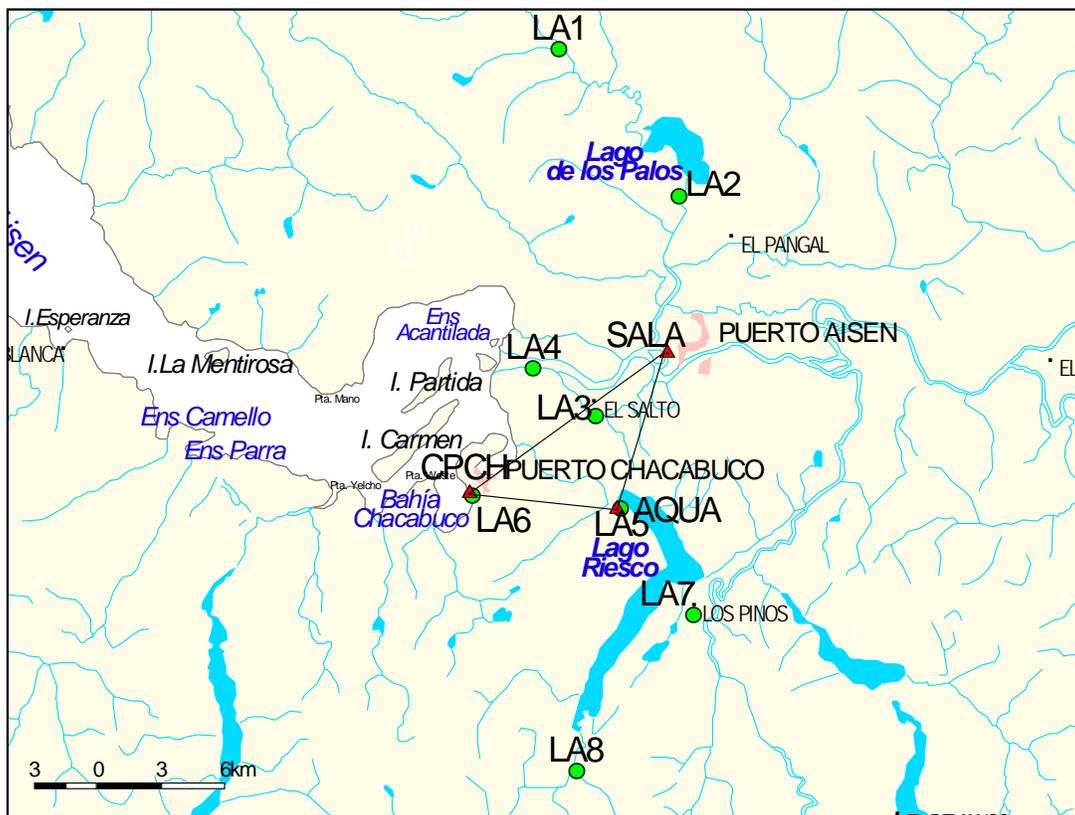
Figura 14. Red Geodésica y Distribución de Puntos Fotogramétricos tomados en terreno, sector de Aysén Lagos de los Palos y Lago Riesco.

Una segunda Red geodésica trazada para el sector de Lago Popetán, también vinculada al vértice SHOA ADA1. Una tercera para el sector de Lago San Antonio vinculada al Vértice SHOA CAPO ubicado en el jardín de entrada de la Capitanía de Puerto de Quellón (ver fig. 13). Y la cuarta triangulación en la Región de Aysén, para abarcar el Sector de Lago Riesco y Lago de los Palos, utilizando como base el vértice SHOA CPCH ubicado en la Capitanía de Puerto de Puerto Chacabuco (ver fig. 14)

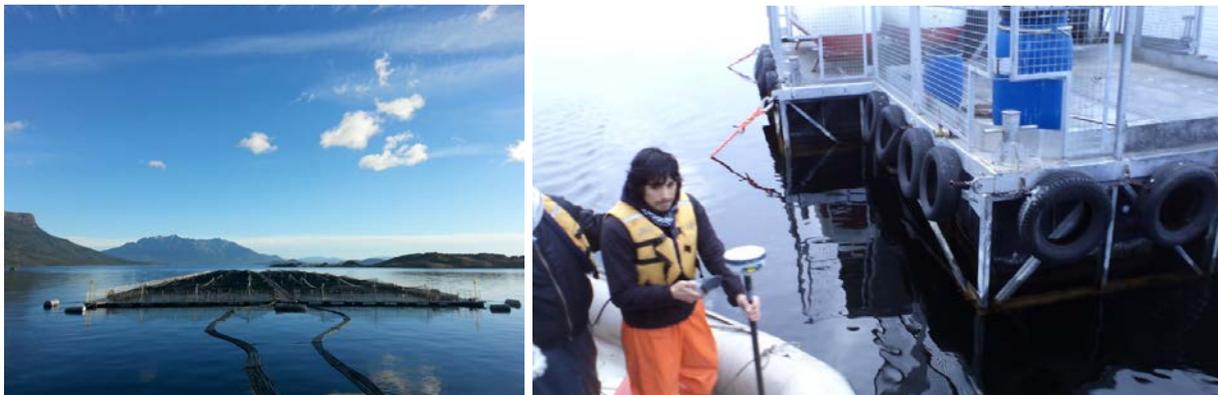
Figura 15. Mediciones de infraestructura.

Durante la ejecución de estos trabajos, se identificó el nombre o razón social del acuicultor que ocupa el espacio y el tipo de infraestructura existente.

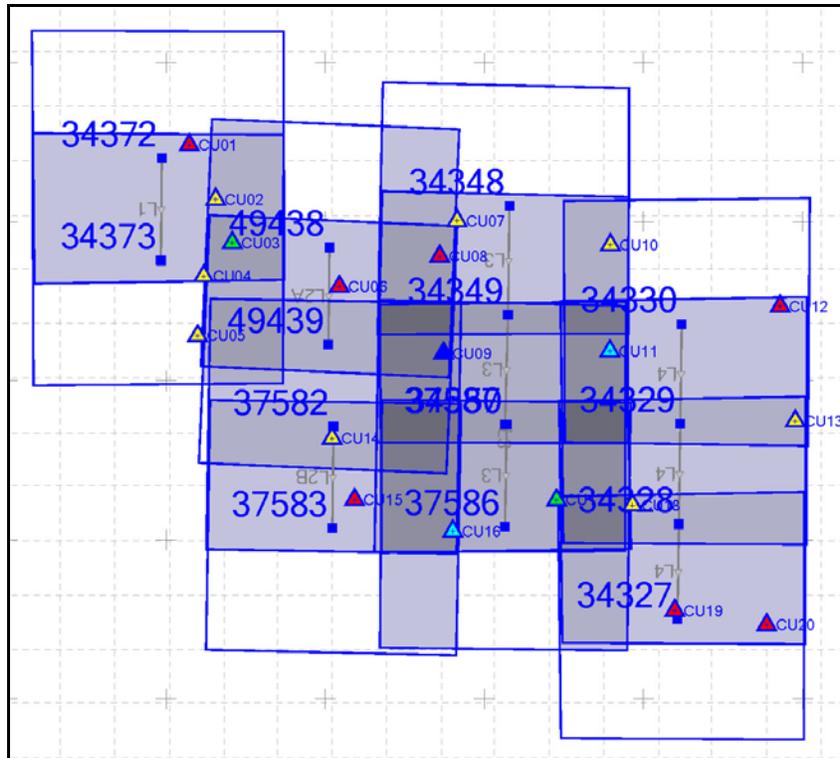
Figura 16. Bloque de fotografías que componen el área de estudio de Lagos Cucao, Huillinco, Tepuhueico, Tarahuín y Natri.

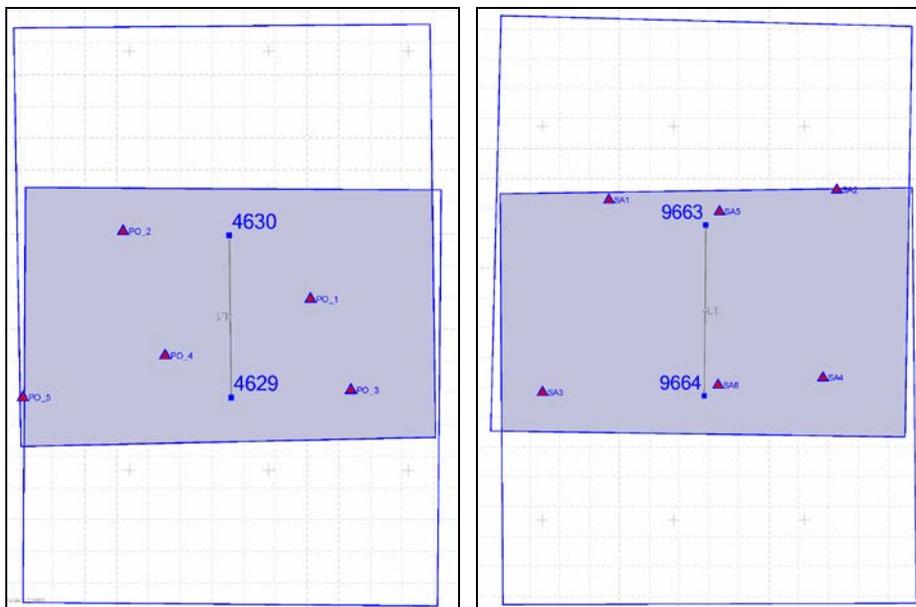
Figura 17. Bloque de fotografías que componen; Izquierda Sector Lago Popetán. Derecha Lago San Antonio. Provincia de Chiloé.

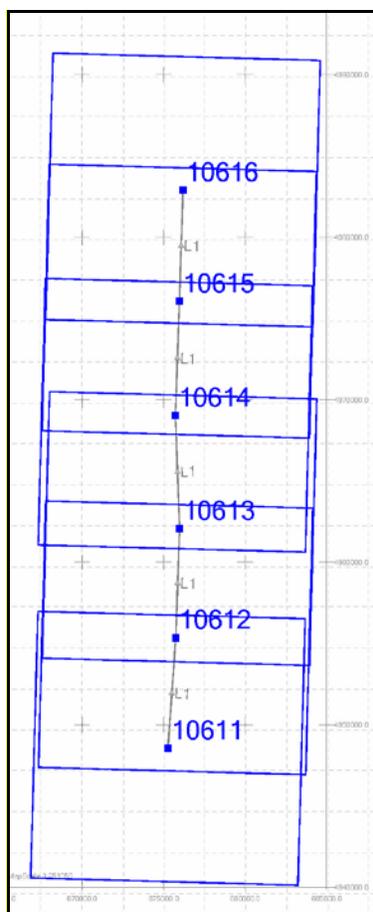
Figura 18. Bloque de fotografías que componen el área de estudio, sector de Lago de los Palos y Lago Riesco, Región de Aysén.

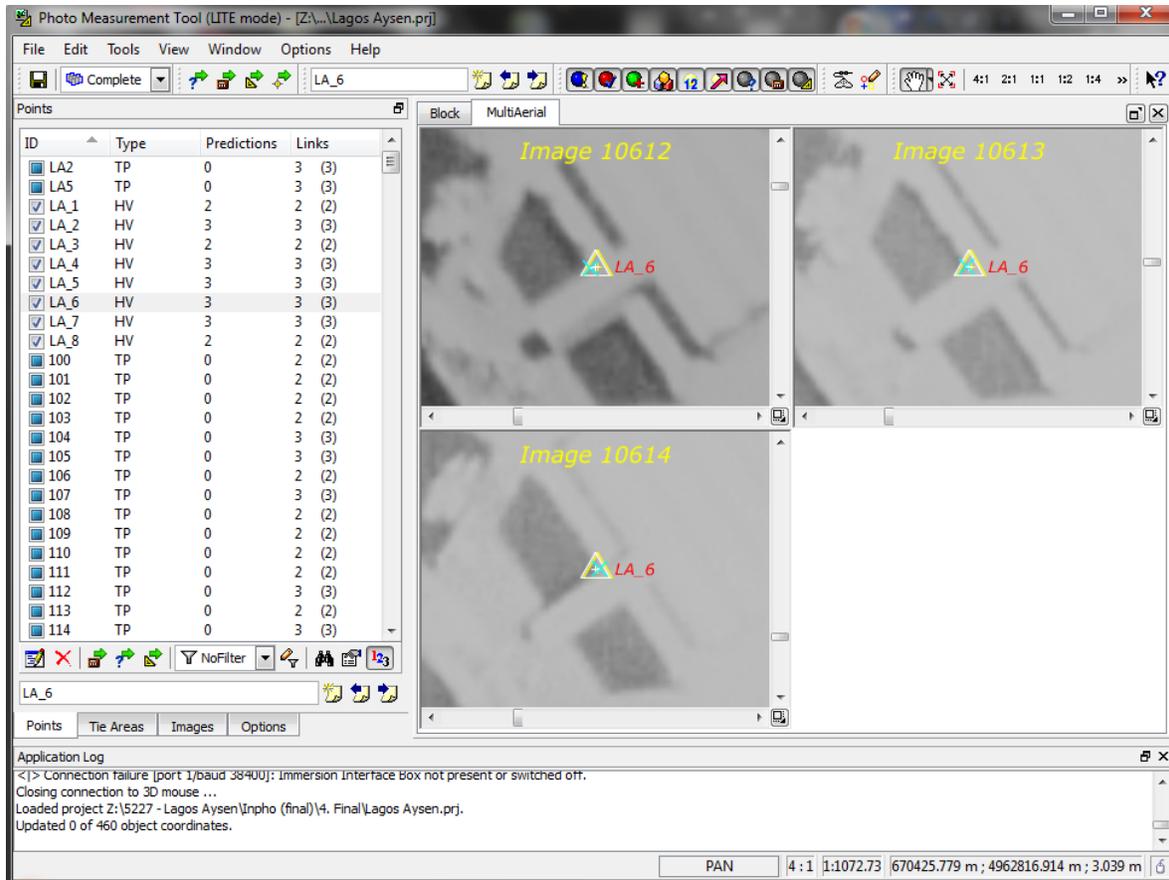
Figura 19. Medición de Puntos de Control fotogramétrico, en software Inpho.

Se identificaron y pincharon los puntos de control en todas las fotografías en donde estos aparecían.

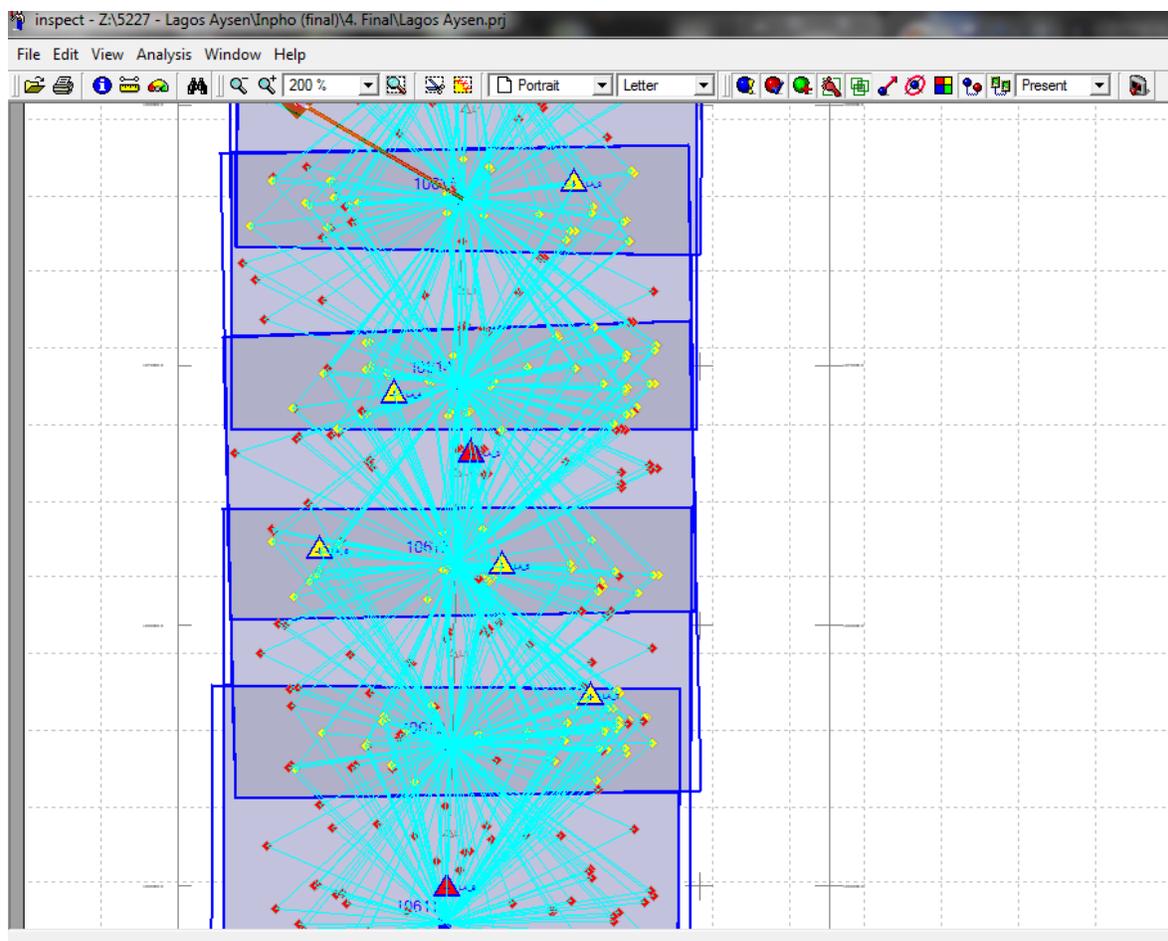
Figura 20. Comprobación de un bloque en proceso de ajuste.

Nuevamente se comprobó la correcta definición del bloque, la posición de puntos de control y la cantidad y distribución de puntos de paso.

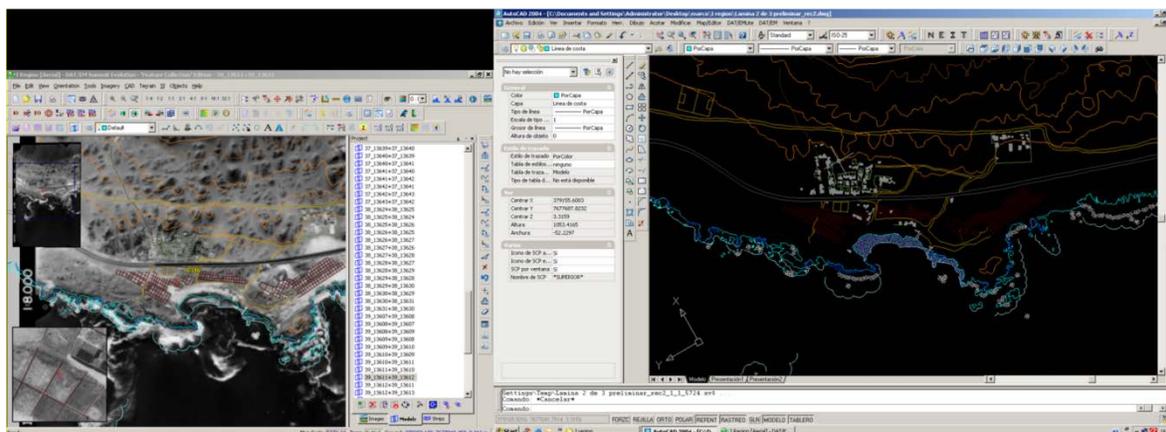
Figura 21. Captura vectorial en software DAT/EM.

Se efectuó una fotointerpretación y compilación de datos en forma directa, donde se consiguió la información topográfica sobre las elevaciones y los elementos planimétricos del terreno. Como un subproducto de la aerotriangulación y posterior post proceso, se generó un modelo digital de terreno (DTM) del cual se obtuvieron las curvas de nivel cada 20m.

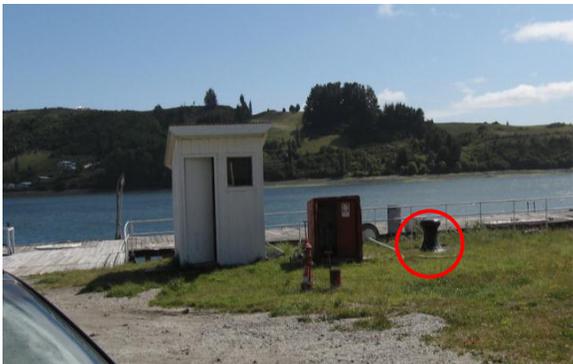
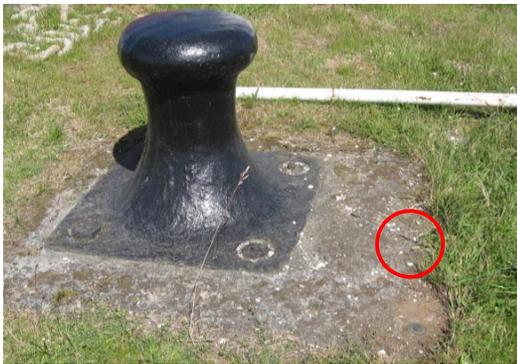
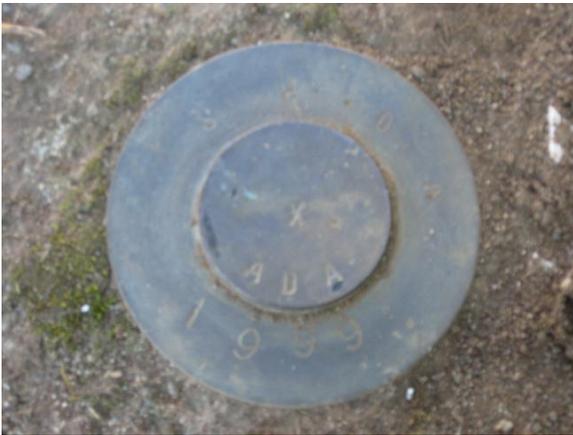
VÉRTICE: ADA1		LUGAR: GOB. MARÍTIMA DE CASTRO	
FOTOGRAFÍAS GENERALES

M. CENTRAL : 75°	
		ZONA : 18	
		LATITUD : 42° 28' 48,31817" S	
		LONGITUD : 73° 45' 31,95168" W	
		ALT. ELIPSOIDAL : 20,757 m.	
ALT. AL N.M.M. : 4,282 m.			
ALT. AL N.R.S. : 7,148 m.			
TIPO ESTACIÓN : Primaria		ACTUALIZADO : Septiembre de 2012	
<p>DESCRIPCIÓN: El vértice "ADA1" se encuentra ubicado al lado de una bita que está cercana al muelle de la Gobernación Marítima de Castro. El vértice está monumentado por una cota de bronce empotrada en cemento sobre radier.</p> <ul style="list-style-type: none"> Este Vértice Geodésico fue adquirido por la Empresa OFQUI Información Geográfica Ltda., el 04 de febrero de 2015. Los derechos de propiedad de este Vértice Geodésico son exclusivos del Servicio Hidrográfico y Oceanográfico de la Armada, el cual está facultado legalmente para su comercialización, por lo tanto, queda prohibida su venta, transferencia, entrega en parte de pago o donación y su reproducción total o parcial. Asimismo, el Servicio no se responsabiliza por modificaciones, adiciones o alteraciones que se efectúen al certificado y monografía original. Para realizar mediciones en este Vértice, solicitar al correo serviciosaterceros@shoa.cl con 3 días hábiles de anticipación, la coordinación para el ingreso a esta repartición, indicando el nombre y C.I. de las personas que ingresarán.

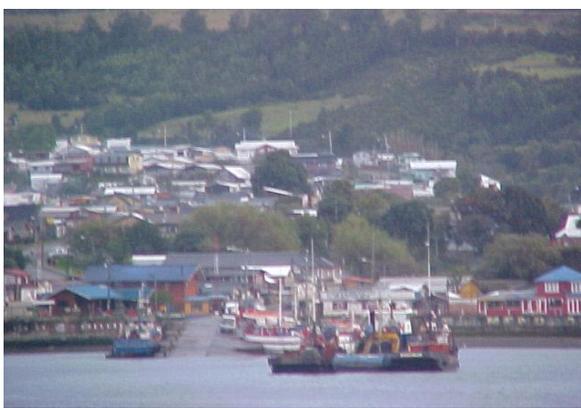
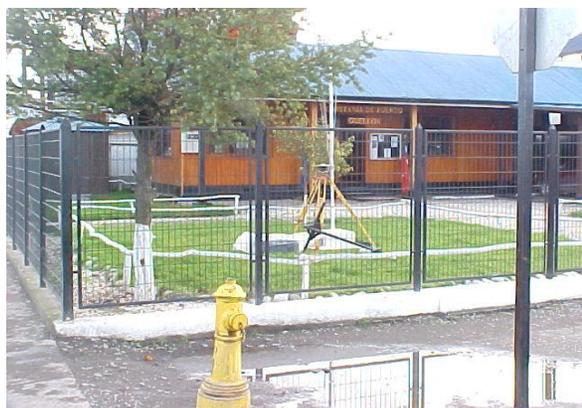
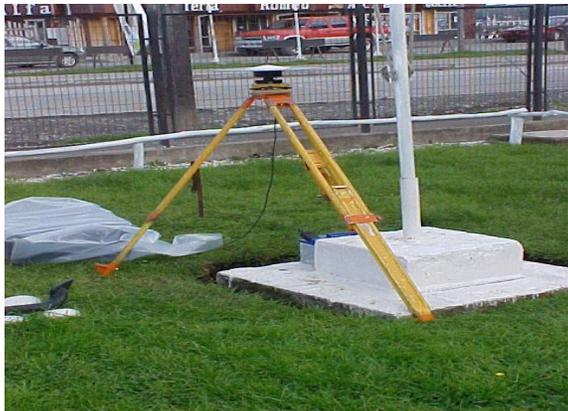
VÉRTICE: CAPQ	LUGAR: QUELLÓN
FOTOGRAFÍAS GENERALES

NORTE : 5.224.856,236
	ESTE : 612.123,742
	M. CENTRAL : 75°
	ZONA : 18
	LATITUD : 43° 07' 14,62926" S
	LONGITUD : 73° 37' 18,10857" W
	ALTURAS : N.M.M.: 4,352 m. N.R.S.: 7,292 m. ELIPSOIDAL: 20,582 m.
TIPO ESTACIÓN : Primaria	
DESCRIPCIÓN: El Vértice y Cota Fija de Marea "CAPQ" se encuentra ubicado en el jardín de entrada de la Capitanía de Puerto de Quellón. Está monumentado por una cota de bronce empotrada en cemento a ras de piso sobre el radier correspondiente al asta de bandera de dicha Capitanía.

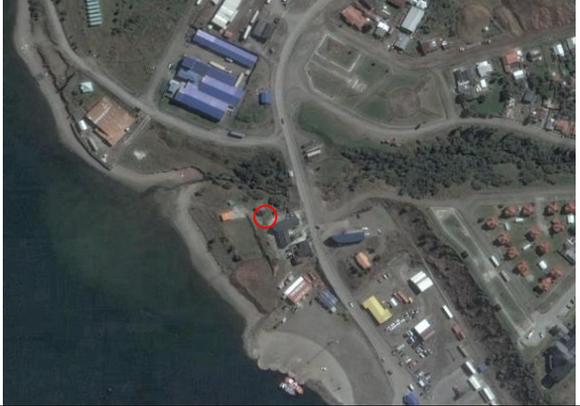
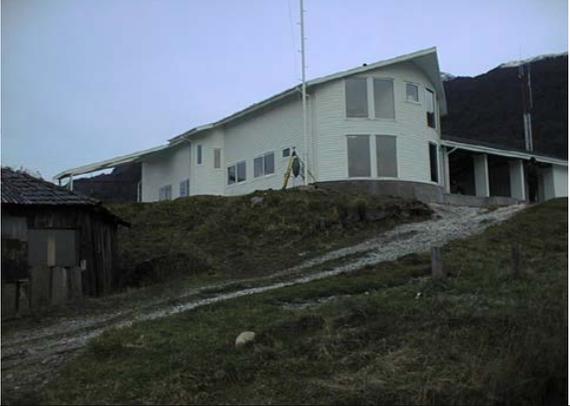
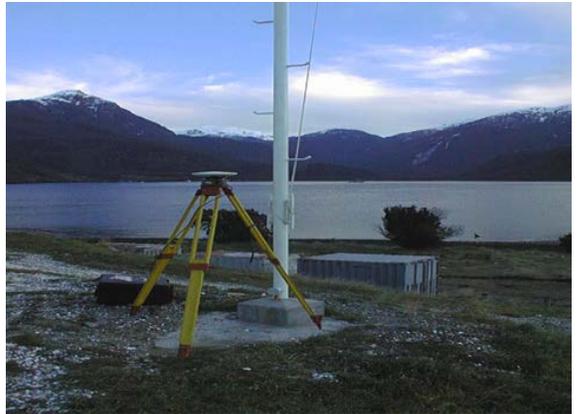
VÉRTICE: CPCH	LUGAR: PUERTO CHACABUCO
FOTOGRAFÍAS GENERALES

NORTE : 4.963.081,196
	ESTE : 670.304,697
	M. CENTRAL : 75°
	ZONA : 18
	LATITUD : 45° 27' 54,07267" S
	LONGITUD : 72° 49' 17,36715" W
	ALTURAS : N.M.M. 10,066 m. N.R.S. 11,918 m. ELIPSOIDAL 27,621 m.
TIPO ESTACIÓN : Secundaria	
VIGENTE	
DESCRIPCIÓN: El Vértice y Cota Fija de Marea "CPCH" se encuentra ubicado en la Capitanía de Puerto de Puerto Chacabuco, en la loza del asta de bandera. Está materializado por una cota de bronce empotrada en cemento.

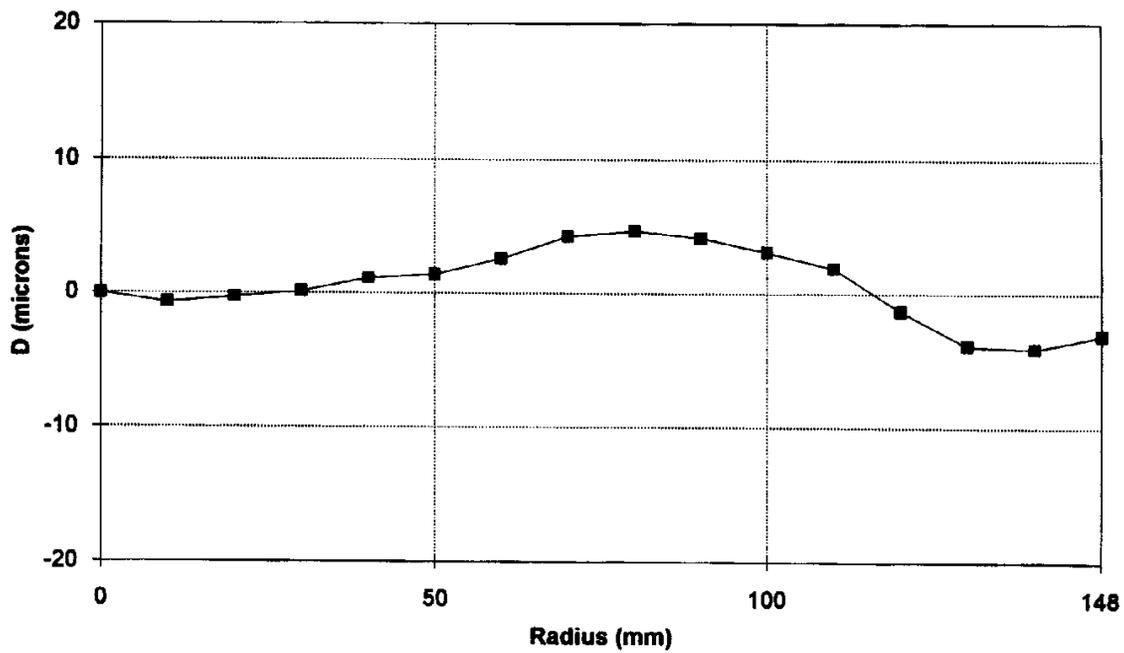
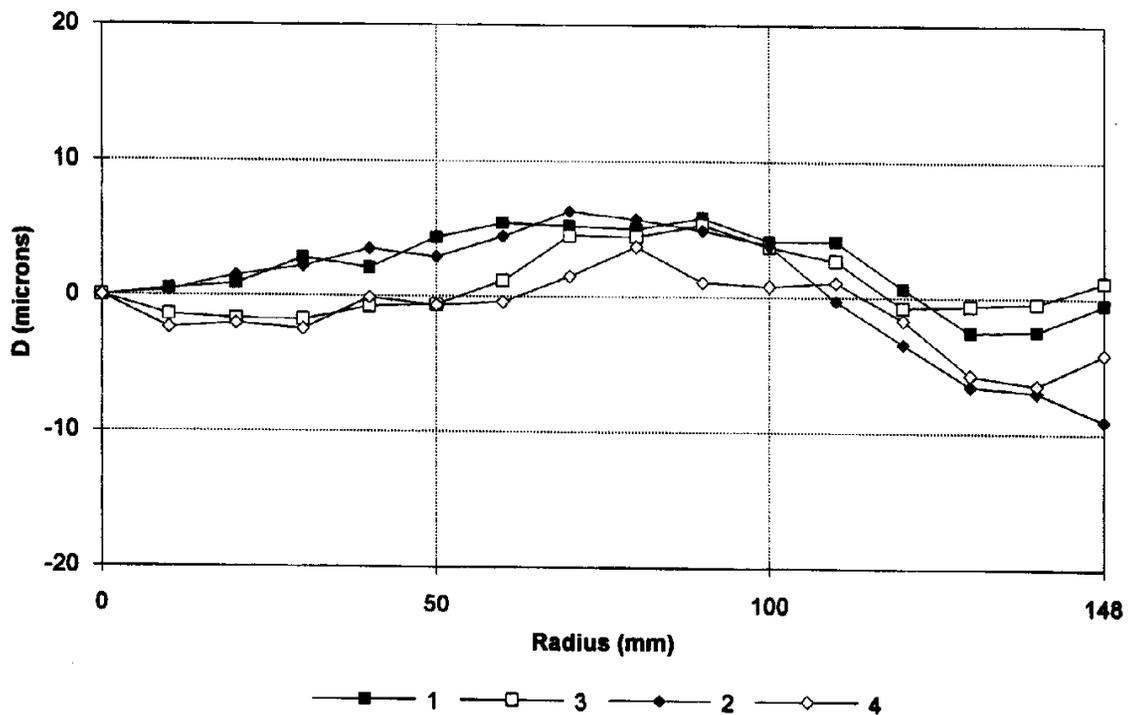
Radial distortion for semi-diagonals referred to PPS

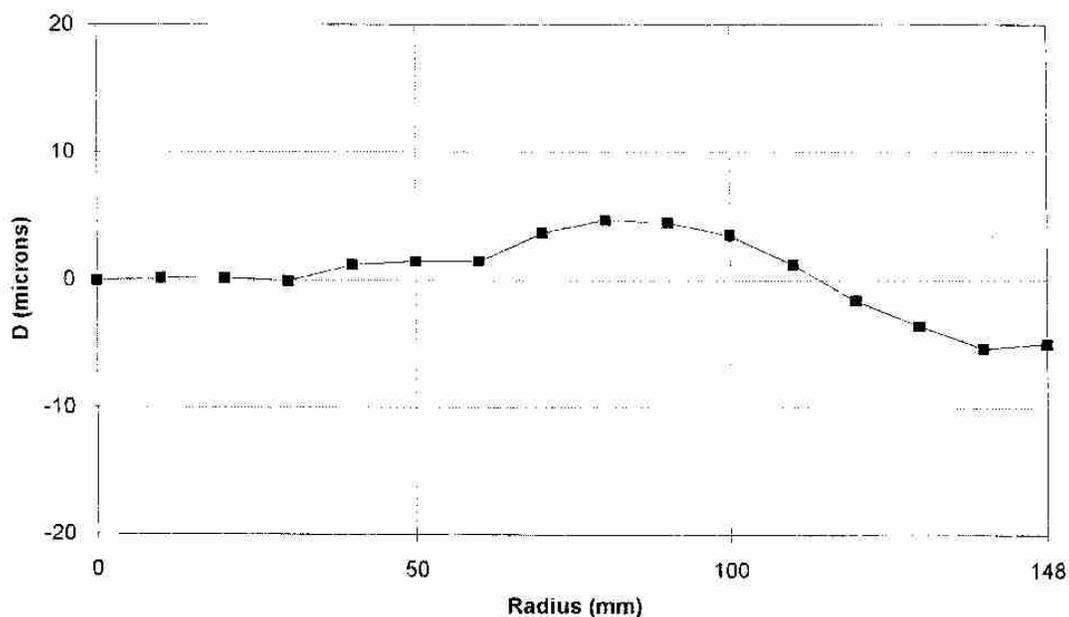
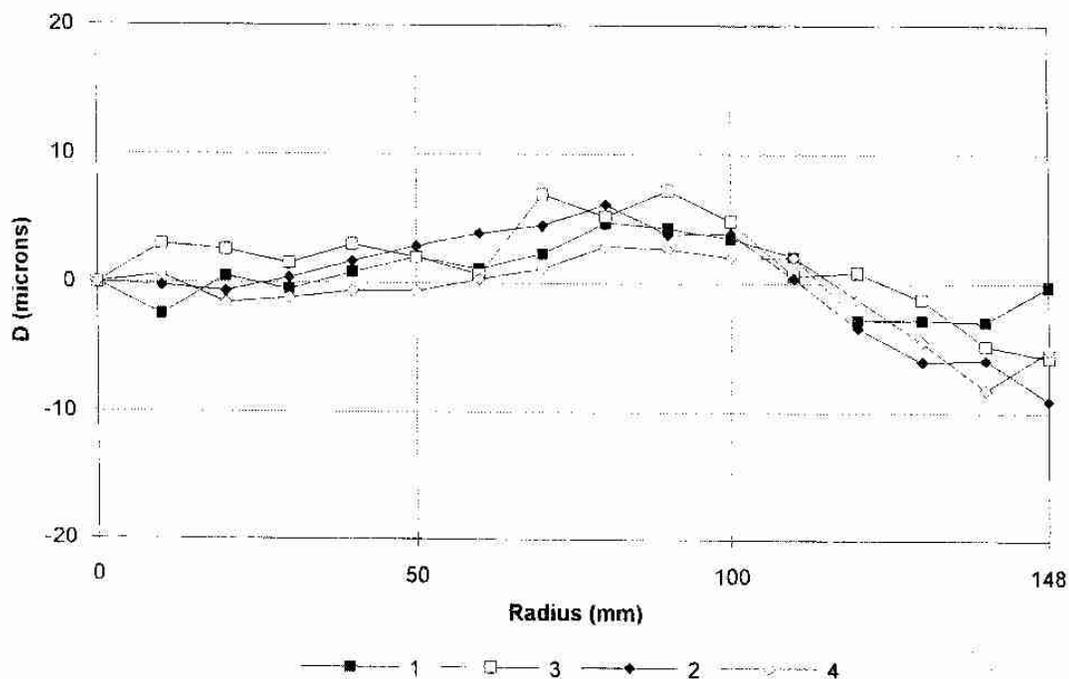
Radial distortion for semi-diagonals referred to PPS

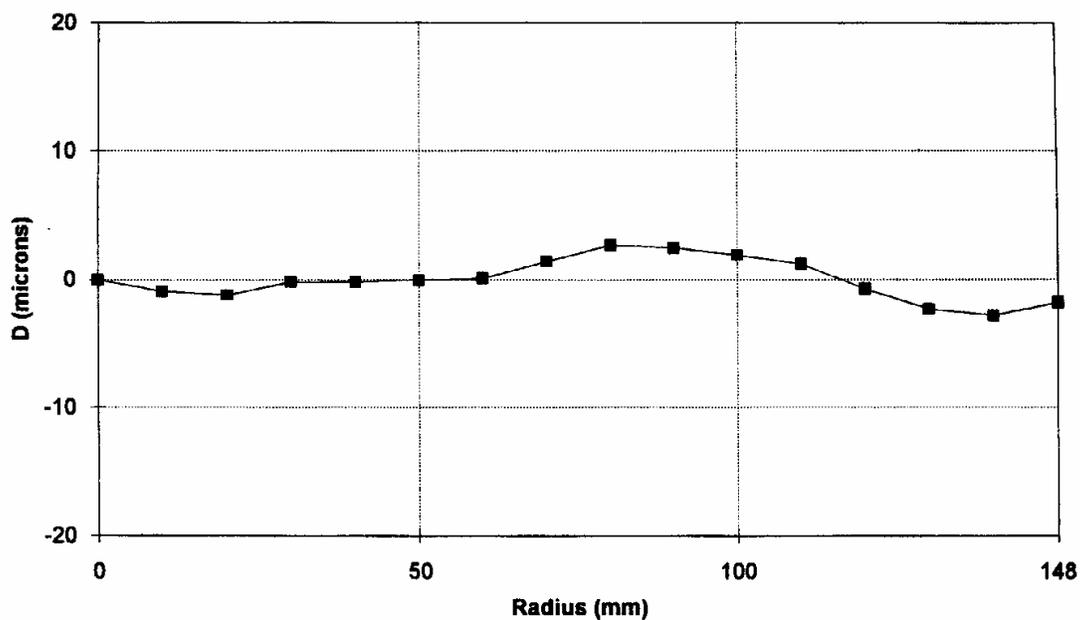
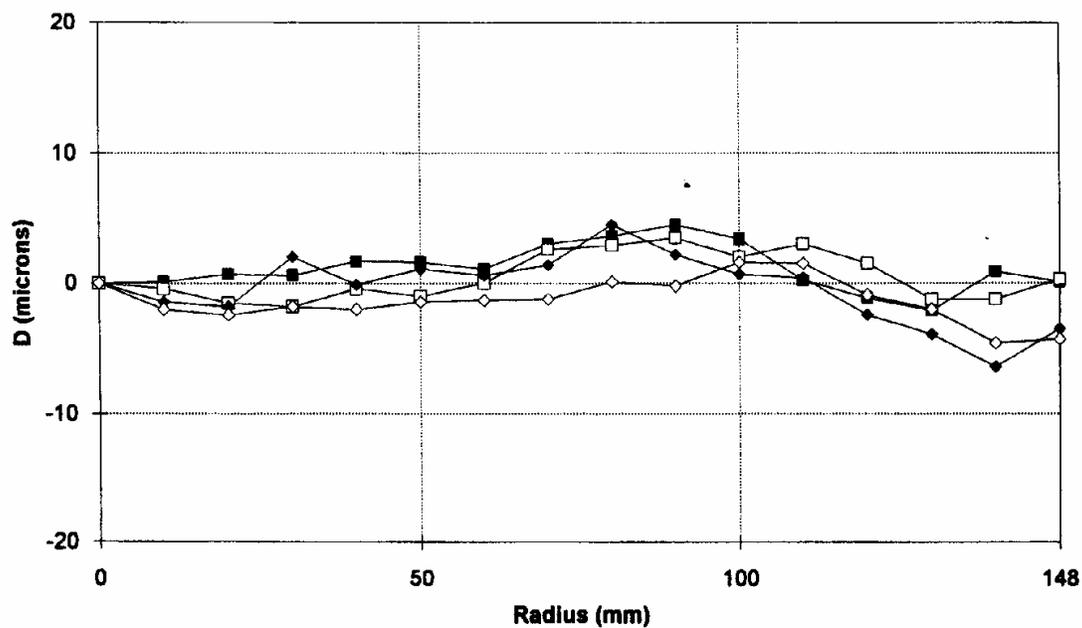
Radial distortion for semi-diagonals referred to PPS

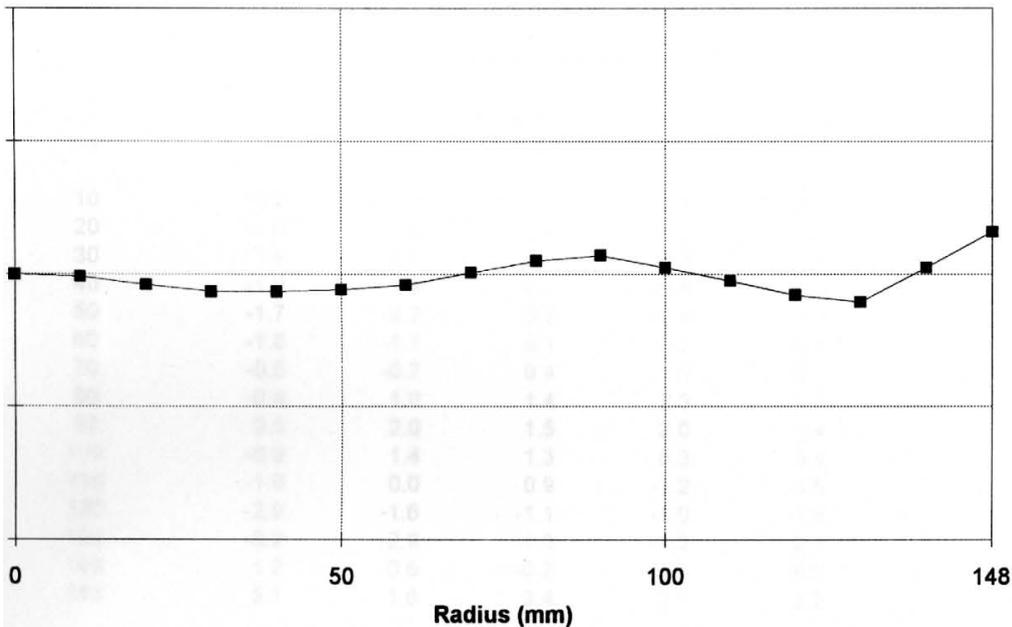
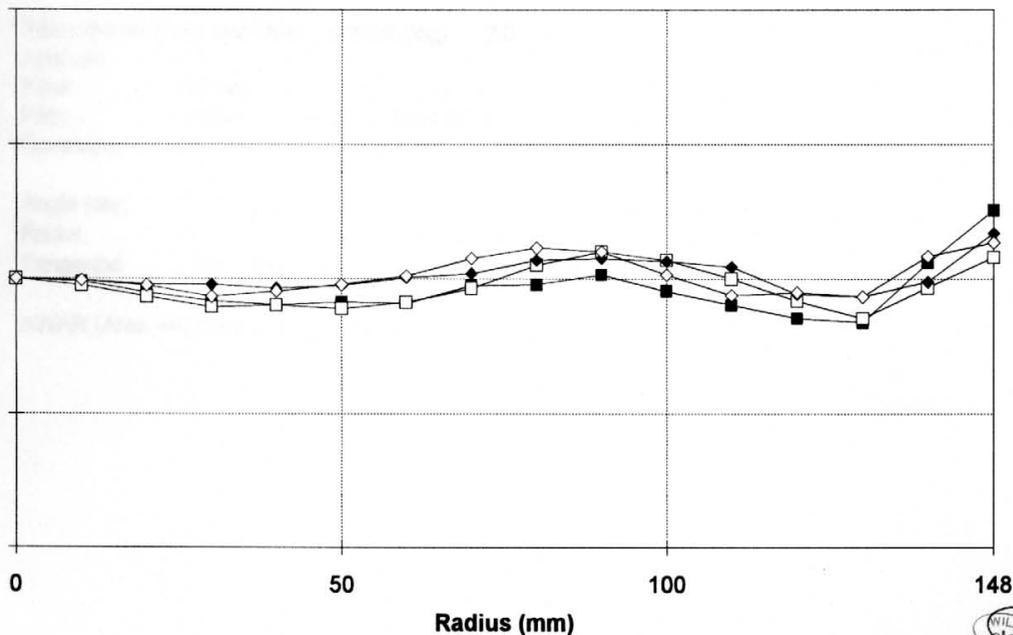
Radial distortion for semi-diagonals referred to PPS

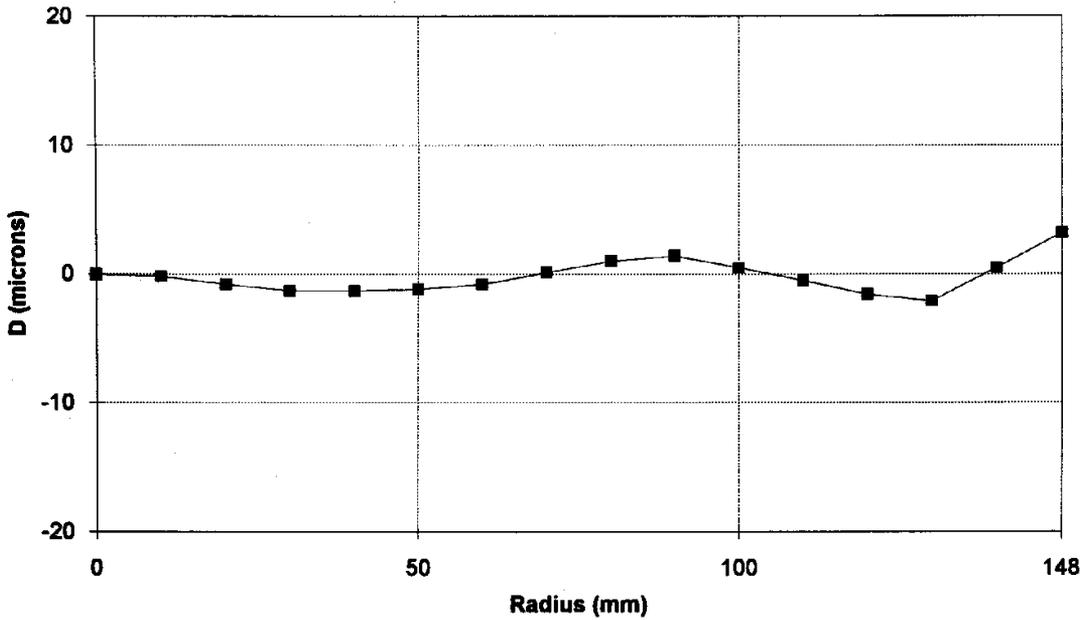
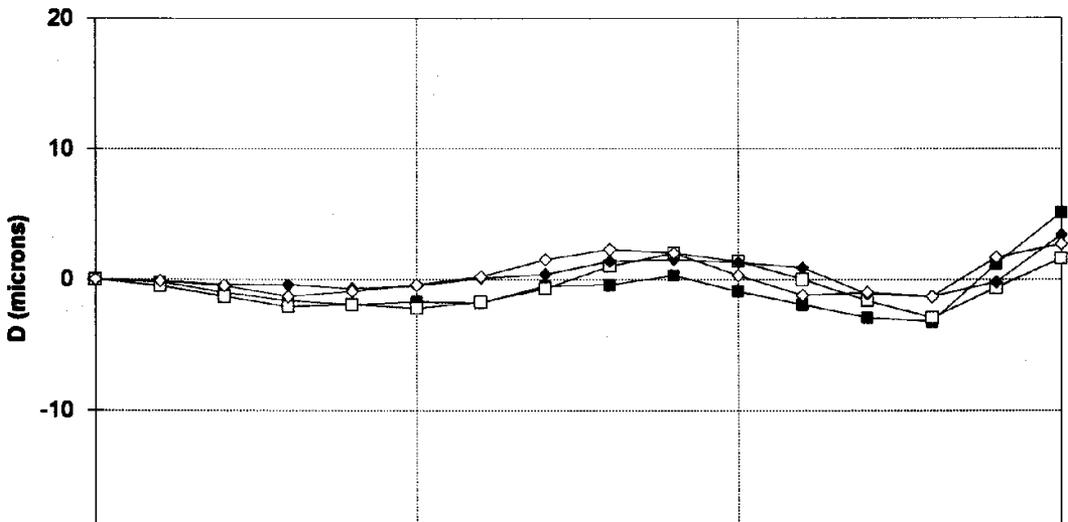
Radial distortion for semi-diagonals referred to PPS

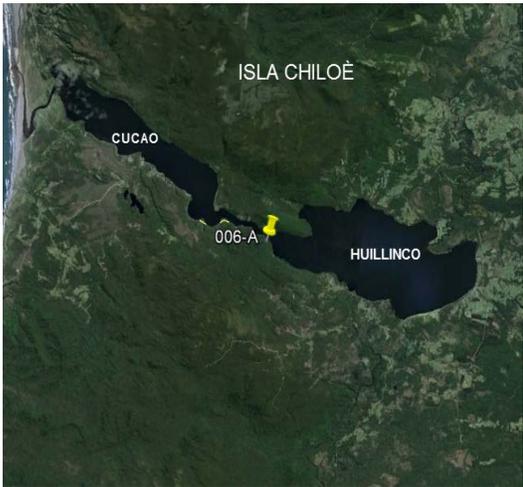
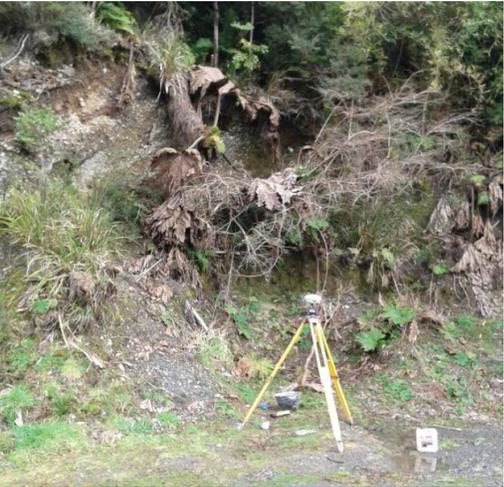
VÉRTICE: 006-A		LUGAR: Lago Huillinco	
CROQUIS DE UBICACIÓN		FOTOGRAFÍA GENERAL

COORDENADAS GEOGRÁFICAS/UTM		DESCRIPCIÓN:	
NORTE	5275587,110	El vértice 006-A se ubica al suroeste de Lago Huillinco en la ruta W-850 en el kilómetro 6,50 aproximadamente. Está monumentado por una cota de bronce empotrada en un tubo de PVC fijada al suelo con una base de cemento.	
ESTE	582128,786		
M. CENTRAL	75°		
ZONA	18		
DÁTUM	WGS-84		
LATITUD	42° 40'04.09332" S		
LONGITUD	73° 59'51.98857" W		
ALTURA	N.N.M. (Medida con GPS)		
	6,792 m		
	Elipsoidal		
	21.938 m

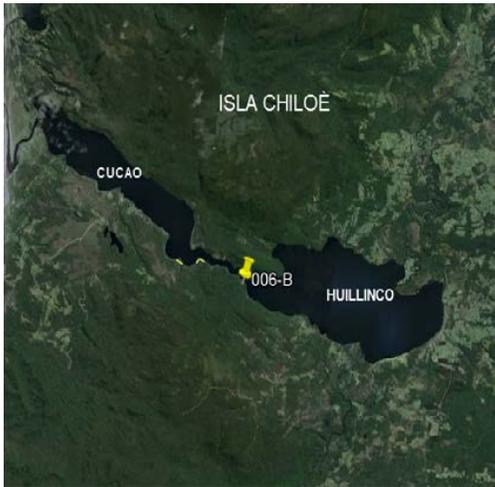
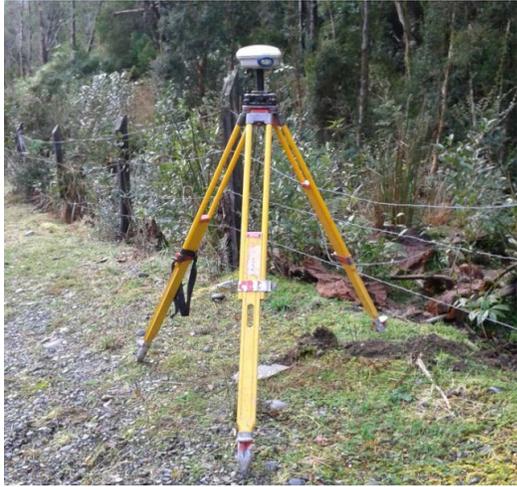
VÉRTICE: 006-B		LUGAR: Lago Huillinco	
CROQUIS DE UBICACIÓN		FOTOGRAFÍA GENERAL

COORDENADAS GEORÁFICAS/UTM		DESCRIPCIÓN	
NORTE	5275460,574	El vértice 006-B se ubica al suroeste de Lago Huillinco en la ruta W-850 en el kilómetro 6,30 aproximadamente. Está monumentado por una cota de bronce empotrada en un tubo de PVC fijada al suelo con una base de cemento.	
ESTE	582228,812		
M. CENTRAL	75°		
ZONA	18		
DÁTUM	WGS-84		
LATITUD	42°40'08.15655" S		
LONGITUD	73°59'47.52901" W		
ALTURA	N.N.M. (Medida con GPS)		
	5.097 m		
	Elipsoidal		
	20.246 m
