PROYECTO FIP N° 2014-80 LEVANTAMIENTO TOPOGRÁFICO Y REGULARIZACION CARTOGRAFICA DE CONCESIONES DE ACUICULTURA UBICADAS EN LAGOS DE LA PROVINCIA DE CHILOÉ Y LA XI REGIÓN DE AYSEN.

INFORME FINAL

Mayo 2016

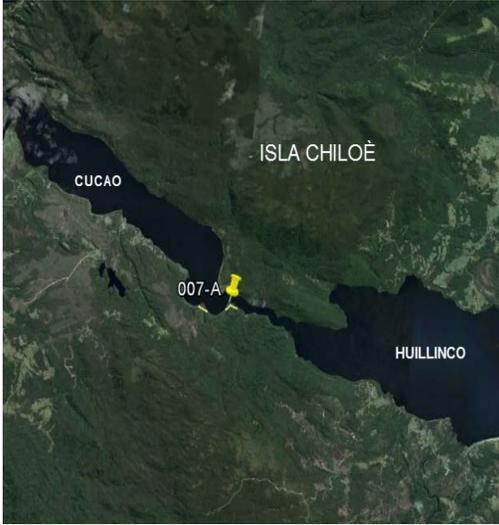
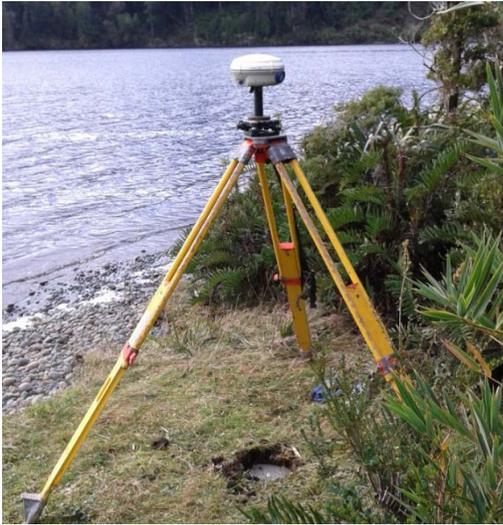
VÉRTICE: 007-A		LUGAR: Lago Huillinco				
CROQUIS DE UBICACIÓN

COORDENADAS GEOGRÁFICAS/UTM		DESCRIPCIÓN:				
NORTE	5276163,414	El vértice 007-A se ubica entre Lago Huillinco y Lago Cucao en la ruta W-850 en el kilómetro 8,60 aproximadamente. Está monumentado por una cota de bronce empotrada en un tubo PVC fijada al suelo con una base de cemento.				
ESTE	580345,401					
M. CENTRAL	75°					
ZONA	18					
DÁTUM	WGS-84					
LATITUD	42°39'46.09011" S					
LONGITUD	74°01'10.61699" W					
ALTURA

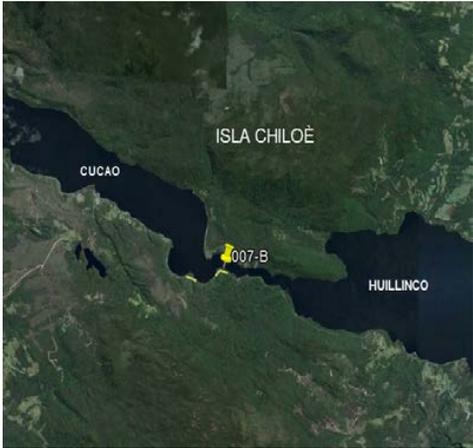
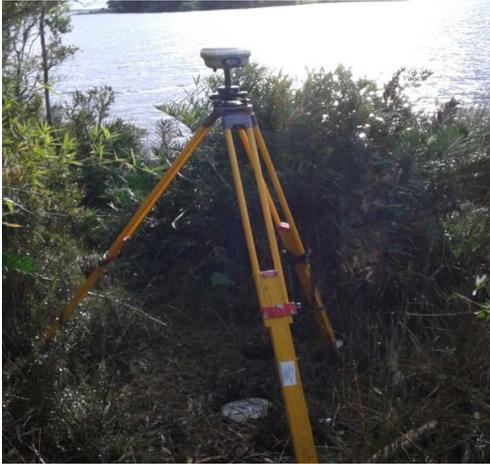
VÉRTICE: 007-B		LUGAR: Lago Huillinco	
CROQUIS DE UBICACIÓN		FOTOGRAFÍA GENERAL

COORDENADAS GEOGRÁFICAS/UTM		DESCRIPCIÓN:	
NORTE	5276199,894	El vértice 007-B se ubica entre Lago Huillinco y Lago Cucao en la ruta W-850 en el kilómetro 8,40 aproximadamente. Está monumentado por una cota de bronce empotrada en un tubo de PVC fijada al suelo con una base de cemento.	
ESTE	580440,484		
M. CENTRAL	75°		
ZONA	18		
DÁTUM	WGS-84		
LATITUD	42°39'44.87182" S		
LONGITUD	74°01'06.45944" W		
ALTURA	N.N.M. (Medida con GPS)		
	1.239 m		
	Elipsoidal		
	16.314 m

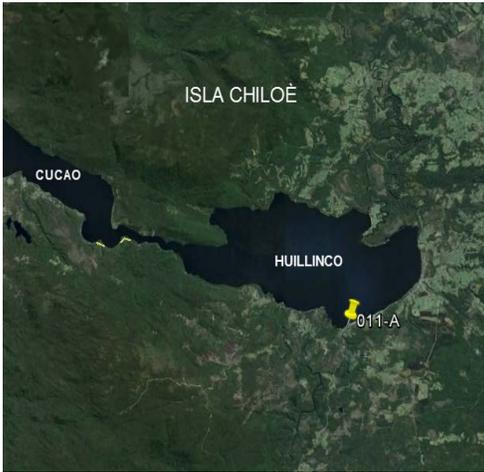
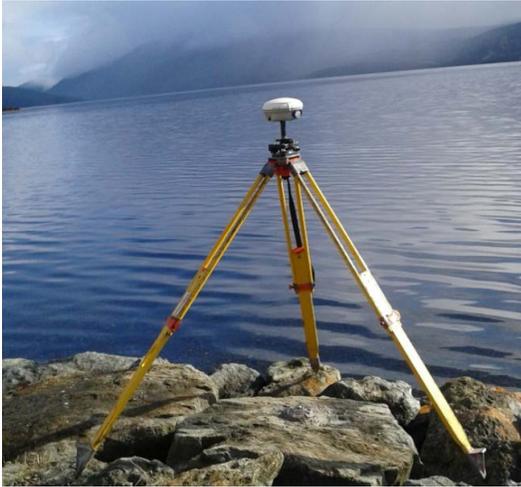
VÉRTICE: 011-A		LUGAR: Lago Huillinco	
CROQUIS DE UBICACIÓN		FOTOGRAFÍA GENERAL

COORDENADAS GEOGRÁFICAS/UTM		DESCRIPCIÓN:	
NORTE	5273584,712	El vértice 011-A se ubica al sureste del Lago Huillinco en la ruta W-80 distante a 2,4 km aproximadamente del pueblo Huillinco. Está monumentado por una cota de bronce empotrada en un tubo de PVC fijada a la roca con una base de cemento.	
ESTE	587982,139		
M. CENTRAL	75°		
ZONA	18		
DÁTUM	WGS-84		
LATITUD	42°41'06.67021" S		
LONGITUD	73°55'33.76899" W		
ALTURA	N.N.M.(Medida con GPS)		
	2.614 m		
	Elipsoidal		
	18.003 m

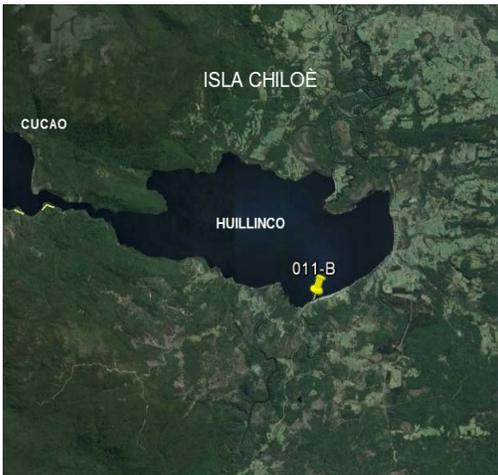
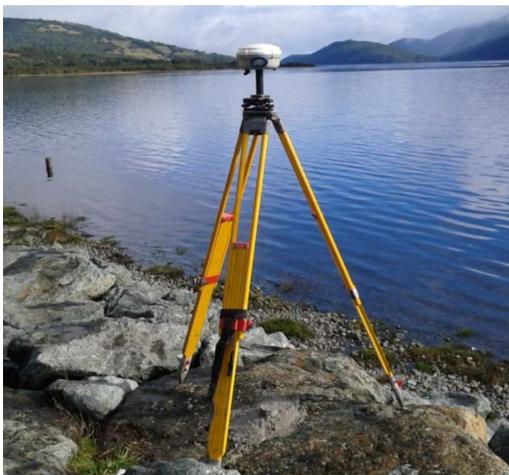
VÉRTICE: 011-B		LUGAR: Lago Huillinco	
CROQUIS DE UBICACIÓN		FOTOGRAFÍA GENERAL

COORDENADAS GEOGRÁFICAS/UTM		DESCRIPCIÓN:	
NORTE	5273636,623	El vértice 011-B se ubica al sureste del Lago Huillinco en la ruta W-80 distante a 2,20 km aproximadamente del pueblo Huillinco. Está monumentado por una cota de bronce empotrada en un tubo de PVC fijada a la roca con una base de cemento.	
ESTE	588119,315		
M. CENTRAL	75°		
ZONA	18		
DÁTUM	WGS-84		
LATITUD	42°41'04.93100" S		
LONGITUD	73°55'27.77107" W		
ALTURA	N.N.M. (Medida con GPS)		
	3.077 m		
	Elipsoidal		
	18.473 m

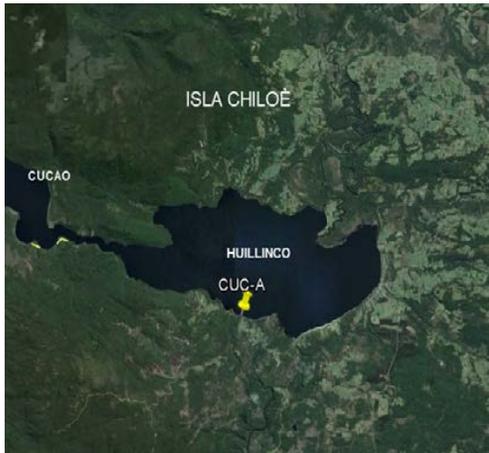
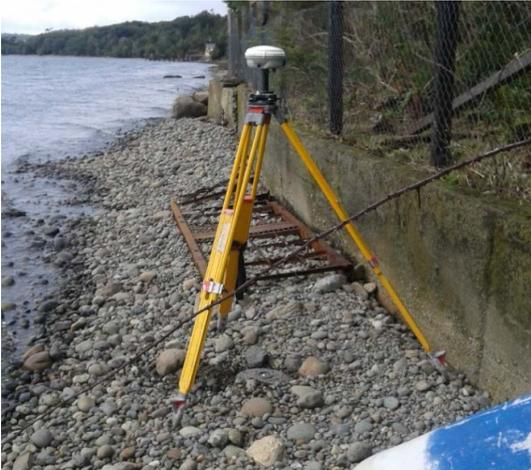
VÉRTICE: CUC-A		LUGAR: Lago Huillinco	
CROQUIS DE UBICACIÓN		FOTOGRAFÍA GENERAL

COORDENADAS GEOGRÁFICAS/UTM		DESCRIPCIÓN:	
NORTE	5274045,285	El vértice CUC-A se ubica al sur del Lago Huillinco en la ruta W-850 a 5,30 km aproximadamente al oeste del pueblo Huillinco. Está monumentado por una cota de bronce empotrada en un tubo de PVC fijada al suelo con una base de cemento.	
ESTE	585996,244		
M. CENTRAL	75°		
ZONA	18		
DÁTUM	WGS-84		
LATITUD	42°40'52.54979" S		
LONGITUD	73°57'01.27283" W		
ALTURA	N.N.M. (Medida con GPS)		
	0.852 m		
	Elipsoidal		
	16.157 m

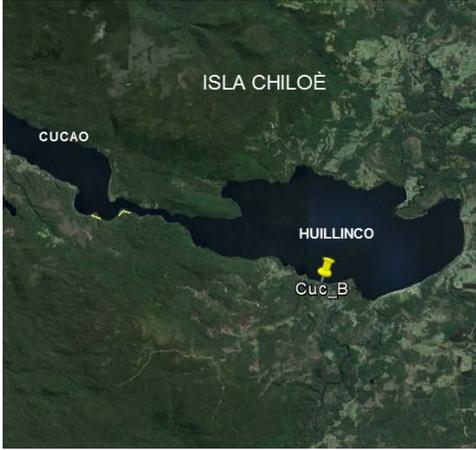
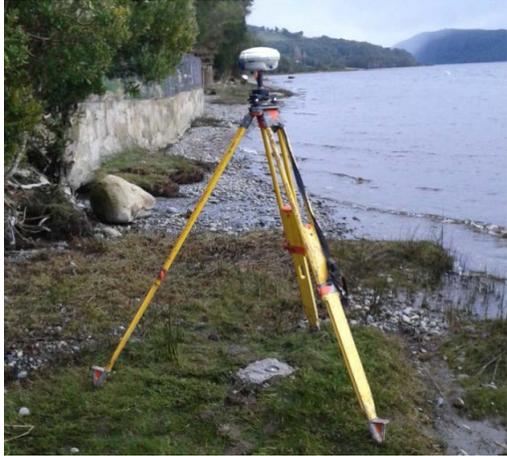
VÉRTICE: CUC-B		LUGAR: Lago Huillinco	
CROQUIS DE UBICACIÓN		FOTOGRAFÍA GENERAL

COORDENADAS GEOGRÁFICAS/UTM		DESCRIPCIÓN:	
NORTE	5273980,728	El vértice CUC-B se ubica al sur del Lago Huillinco en la ruta W-850, aproximadamente a 5 km al oeste del pueblo Huillinco. Está monumentado por una cota de bronce empotrada en un tubo de PVC fijada al suelo con una base de cemento.	
ESTE	586178,510		
M. CENTRAL	75°		
ZONA	18		
DÁTUM	WGS-84		
LATITUD	42°40'54.56893" S		
LONGITUD	73°56'53.22995" W		
ALTURA	N.N.M.(Medida con GPS)		
	1.027 m		
	Elipsoidal		
	16.340 m

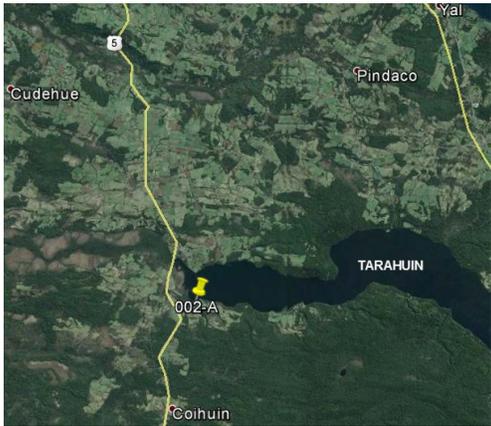
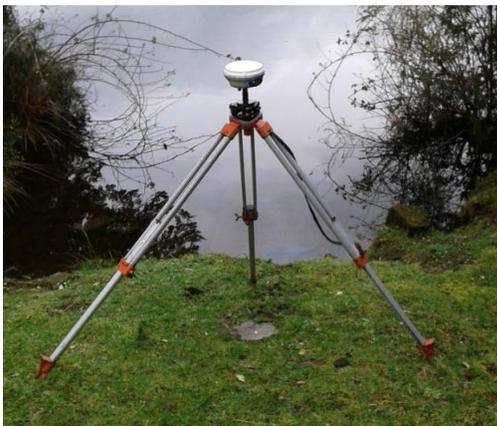
VÉRTICE: 002-A		LUGAR: Lago Tarahuin	
CROQUIS DE UBICACIÓN		FOTOGRAFÍA GENERAL

COORDENADAS GEOGRÁFICAS/UTM		DESCRIPCIÓN:	
NORTE	5269317,804	El vértice 002-A se ubica al oeste del Lago Tarahuin a un costado de Ruta 5 sur, a 500 metros aproximadamente de un acceso al lago. Está monumentado por una cota de bronce empotrada en un tubo de PVC fijada al suelo con una base de cemento.	
ESTE	599741,535		
M. CENTRAL	75°		
ZONA	18		
DÁTUM	WGS-84		
LATITUD	42°43'19.80409" S		
LONGITUD	73°46'54.42508" W		
ALTURA	N.N.M. (Medida con GPS)		
	69,249 m		
	Elipsoidal		
	85,047 m

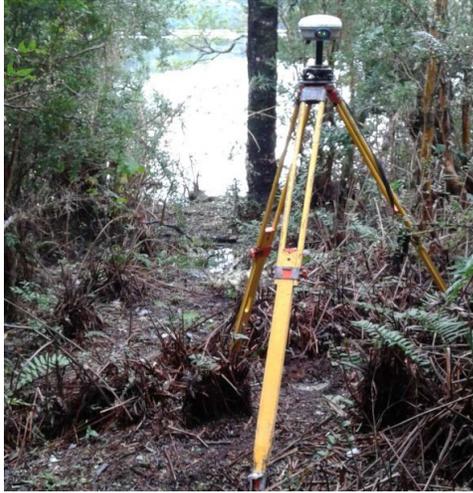
VÉRTICE: 002-B		LUGAR: Lago Tarahuin	
CROQUIS DE UBICACIÓN		FOTOGRAFÍA GENERAL

COORDENADAS GEOGRÁFICAS/UTM		DESCRIPCIÓN:	
NORTE	5269314,979	El vértice 002-B se ubica al oeste del Lago Tarahuin a un costado de Ruta 5 sur, a 400 metros aproximadamente de un acceso al lago. Está monumentado por una cota de bronce empotrada en un tubo de PVC fijada al suelo con una base de cemento.	
ESTE	599703,181		
M. CENTRAL	75°		
ZONA	18		
DÁTUM	WGS-84		
LATITUD	42°43'19.91357" S		
LONGITUD	73°46'56.10933" W		
ALTURA	N.N.M.(Medida con GPS)		
	69,355 m		
	Elipsoidal		
	85,152 m

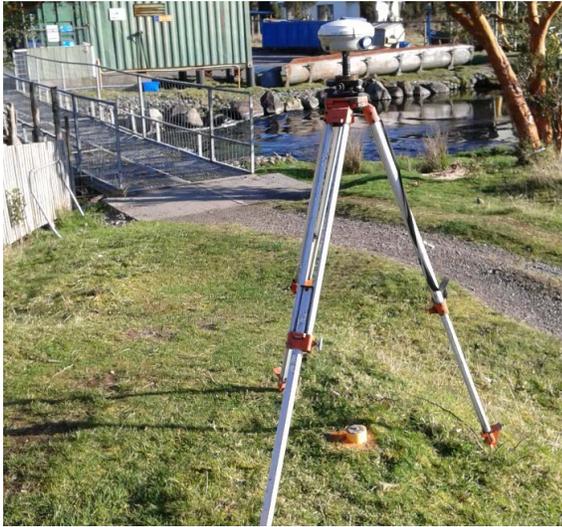
VÉRTICE: 001-A		LUGAR: Lago Natri	
CROQUIS DE UBICACIÓN		FOTOGRAFÍA GENERAL

COORDENADAS GEOGRÁFICAS/UTM		DESCRIPCIÓN:	
NORTE	5259386,418	El vértice 001-A se ubica al Sureste del Lago Natri a un costado de centro de cultivo. Está monumentado por una cota de bronce empotrada en un tubo de PVC fijada al suelo con una base de cemento.	
ESTE	599672,955		
M. CENTRAL	75°		
ZONA	18		
DÁTUM	WGS-84		
LATITUD	42°48'41.73527" S		
LONGITUD	73°46'51.13114" W		
ALTURA	N.N.M.(Medida con GPS)		
	37,427 m		
	Elipsoidal		
	53,110 m

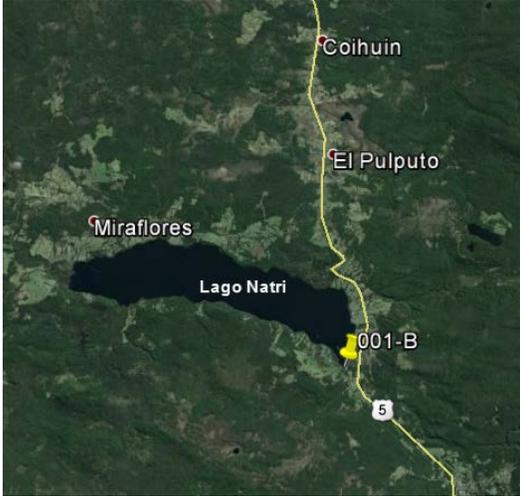
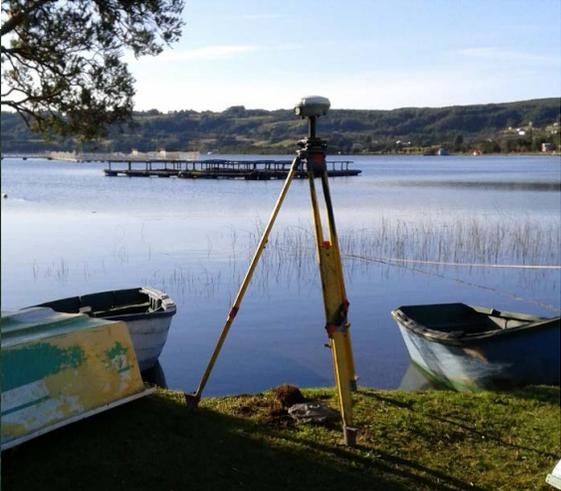
MONOGRAFÍA DE VÉRTICE, 001-B

COORDENADAS GEOGRÁFICAS/UTM		DESCRIPCIÓN:	
NORTE	5259353,409	El vértice 001-B se ubica al Sureste del Lago Natri a las afueras del centro de cultivo, a un costado de atracadero. Está monumentado por una cota de bronce empotrada en un tubo de PVC fijada al suelo con una base de cemento.	
ESTE	599603,110		
M. CENTRAL	75°		
ZONA	18		
DÁTUM	WGS-84		
LATITUD	42°48'42.83792" S		
LONGITUD	73°46'54.18495" W		
ALTURA	N.N.M.(Medida con GPS)		
	36,521 m		
	Elipsoidal		
	52,201 m

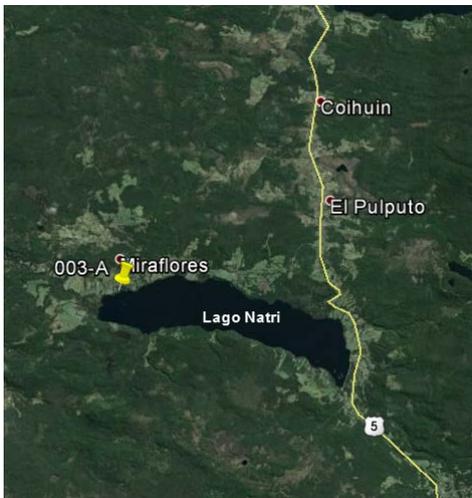
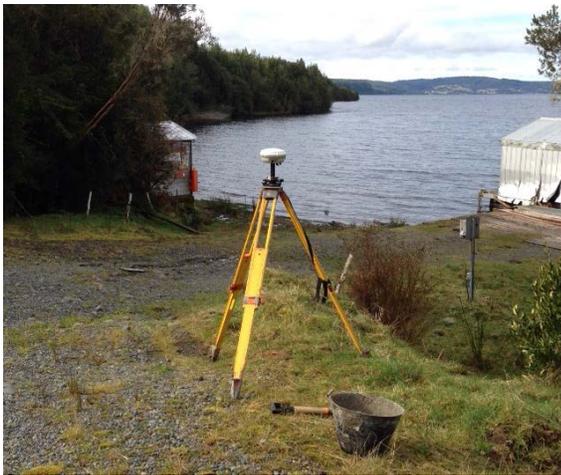
MONOGRAFÍA DE VÉRTICE, 003-A

COORDENADAS GEOGRÁFICAS/UTM		DESCRIPCIÓN:	
NORTE	5261972,120	El vértice 003-A se ubica al Noroeste del Lago Natri con acceso por camino Miraflores, a un costado de plataforma de centro de cultivo. Está monumentado por una cota de bronce empotrada en un tubo de PVC fijada al suelo con una base de cemento.	
ESTE	593786,648		
M. CENTRAL	75°		
ZONA	18		
DÁTUM	WGS-84		
LATITUD	42°47'20.60285" S		
LONGITUD	73°51'11.81701" W		
ALTURA	N.N.M. (Medida con GPS)		
	38,435 m		
	Elipsoidal		
	53,915 m

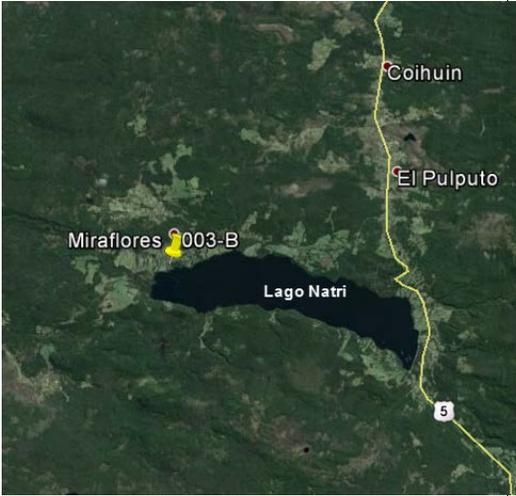
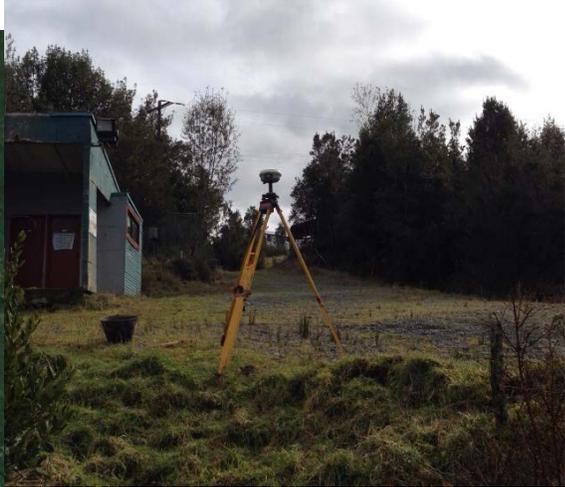
MONOGRAFÍA DE VÉRTICE, 003-B

COORDENADAS GEOGRÁFICAS/UTM		DESCRIPCIÓN:	
NORTE	5262051,461	El vértice 003-B se ubica al Noroeste del Lago Natri con acceso por camino Miraflores, a metros de oficinas abandonadas. Está monumentado por una cota de bronce empotrada en un tubo de PVC fijada al suelo con una base de cemento.	
ESTE	593706,040		
M. CENTRAL	75°		
ZONA	18		
DÁTUM	WGS-84		
LATITUD	42°47'18.06669" S		
LONGITUD	73°51'15.41189" W		
ALTURA	N.N.M.(Medida con GPS)		
	56,272 m		
	Elipsoidal		
	71,750 m

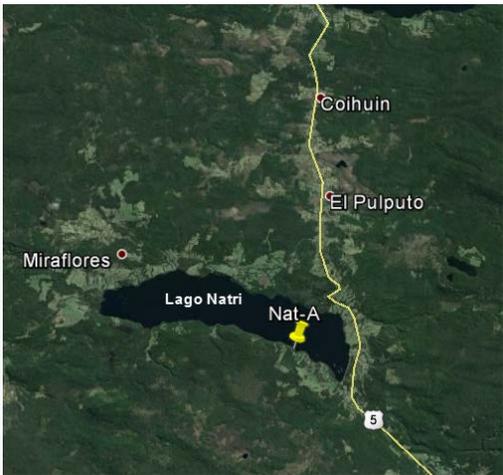
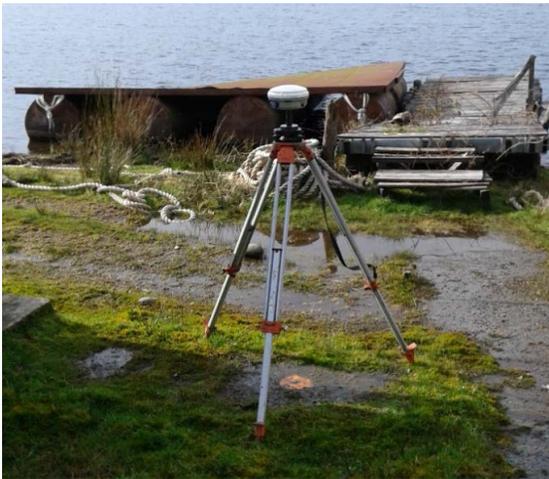
MONOGRAFÍA DE VÉRTICE, NAT-A

COORDENADAS GEOGRÁFICAS/UTM		DESCRIPCIÓN:	
NORTE	5260232,128	El vértice NAT-A se ubica al Sureste del Lago Natri, se encuentra a un costado de caseta y frente de un muelle en desuso. Está monumentado por un clavo tipo hilti en una base de cemento.	
ESTE	598374,485		
M. CENTRAL	75°		
ZONA	18		
DÁTUM	WGS-84		
LATITUD	42°48'14.92862" S		
LONGITUD	73°47'48.82525" W		
ALTURA	N.N.M. (Medida con GPS)		
	36,516 m		
	Elipsoidal		
	52,159 m

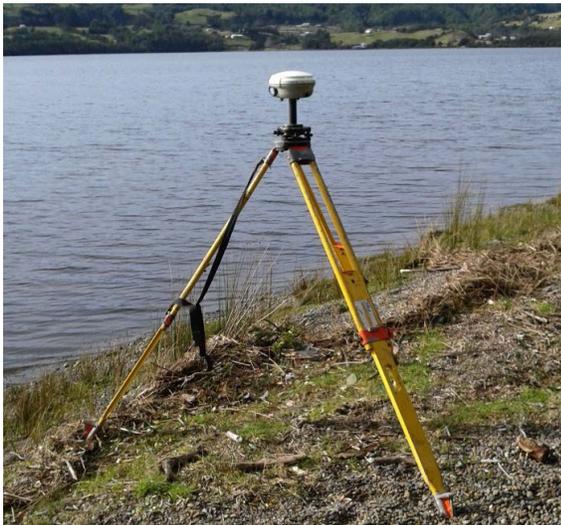
MONOGRAFÍA DE VÉRTICE, NAT-B

COORDENADAS GEOGRÁFICAS/UTM		DESCRIPCIÓN:	
NORTE	5260195,788	El vértice NAT-B se ubica al Sureste del Lago Natri, se encuentra aproximadamente a 200m al Este de edificaciones abandonadas. Está monumentado por una cota de bronce empotrada en un tubo de PVC en una base de cemento.	
ESTE	598590,673		
M. CENTRAL	75°		
ZONA	18		
DÁTUM	WGS-84		
LATITUD	42°48'16.00636" S		
LONGITUD	73°47'39.28621" W		
ALTURA	N.N.M. (Medida con GPS)		
	36,380 m		
	Elipsoidal		
	52,031 m

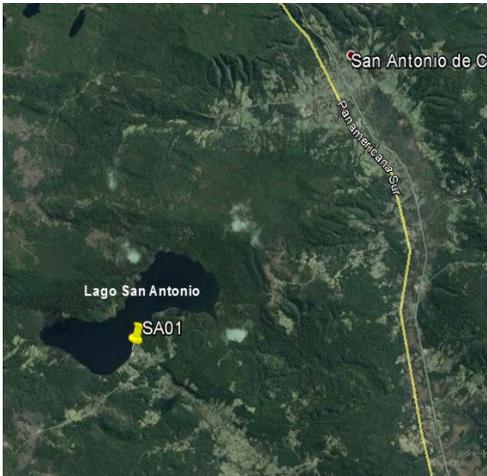
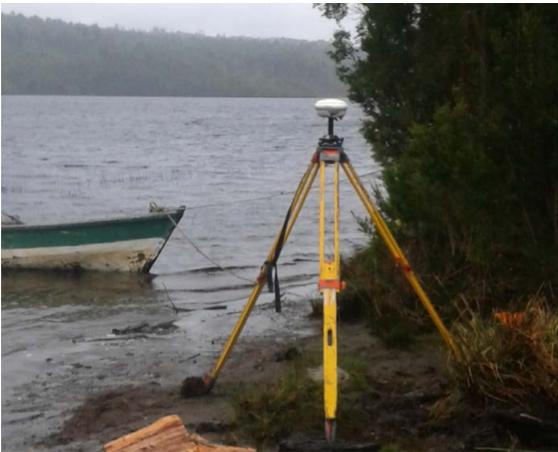
MONOGRAFÍA DE VÉRTICE, SA01

COORDENADAS GEOGRÁFICAS/UTM		DESCRIPCIÓN:	
NORTE	5242251,666	El vértice SA01 se ubica al Sur del Lago San Antonio, al final de la ruta W890 a los pies del lago. Está monumentado por una cota de bronce empotrada en un tubo de PVC fijada al suelo con una base de cemento.	
ESTE	602957,636		
M. CENTRAL	75°		
ZONA	18		
DÁTUM	WGS-84		
LATITUD	42°57'55.52633" S		
LONGITUD	73°44'15.21832" W		
ALTURA	N.N.M.(Medida con GPS)		
	89,582 m		
	Elipsoidal		
	105,197 m

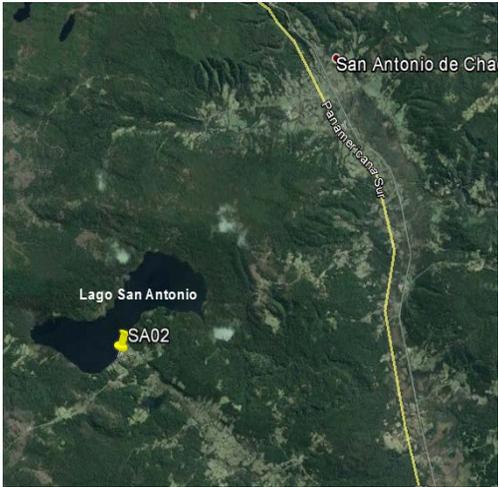
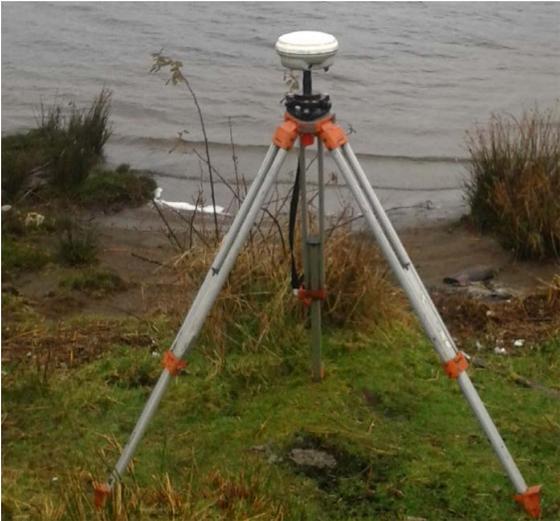
MONOGRAFÍA DE VÉRTICE, SA02

COORDENADAS GEOGRÁFICAS/UTM		DESCRIPCIÓN:	
NORTE	5242198,426	El vértice SA02 se ubica al Sur del Lago San Antonio, al final de la ruta W890, a un costado de aserradero. Está monumentado por una cota de bronce empotrada en un tubo de PVC fijada al suelo con una base de cemento.	
ESTE	602944,813		
M. CENTRAL	75°		
ZONA	18		
DÁTUM	WGS-84		
LATITUD	42°57'57.25812" S		
LONGITUD	73°44'15.74895" W		
ALTURA	N.N.M.(Medida con GPS)		
	90,220 m		
	Elipsoidal		
	105,834 m

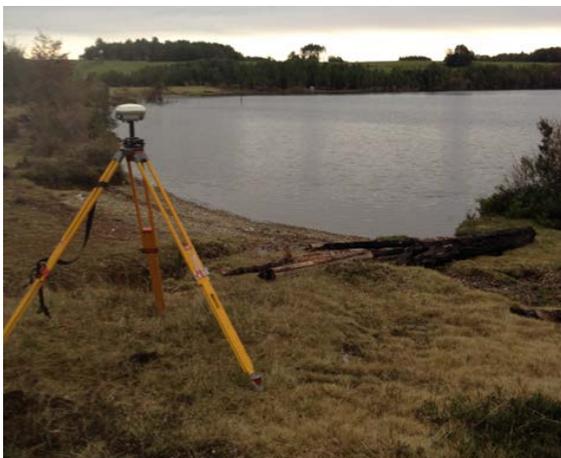
MONOGRAFÍA DE VÉRTICE, LP01

COORDENADAS GEOGRÁFICAS/UTM		DESCRIPCIÓN:	
NORTE	5325673,449	El vértice LP01 se ubica al Sureste del Lago Popetan, el acceso es por ruta W-195 a unos 7.5 km del cruce Quemchi hacia el sur. Está monumentado por una cota de bronce empotrada en un tubo de PVC fijada al suelo con una base de cemento.	
ESTE	627741,640		
M. CENTRAL	75°		
ZONA	18		
DÁTUM	WGS-84		
LATITUD	42°12'38.42024" S		
LONGITUD	73°27'08.85039" W		
ALTURA	N.N.M.(Medida con GPS)		
	123,716 m		
	Elipsoidal		
	140,474 m

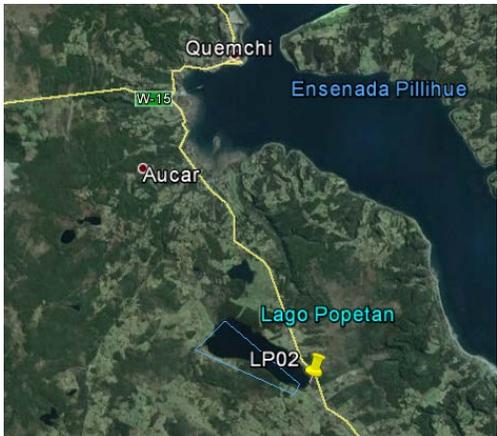
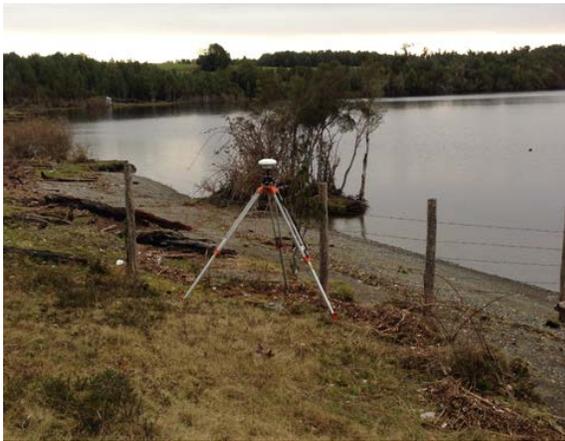
MONOGRAFÍA DE VÉRTICE, LP02

COORDENADAS GEOGRÁFICAS/UTM		DESCRIPCIÓN:	
NORTE	5325557,524	El vértice LP02 se ubica al Sureste del Lago Popetan, el acceso es por ruta W-195 a unos 7.5km del cruce Quemchi hacia el sur, instalado a orillas del lago. Está monumentado por una cota de bronce empotrada en un tubo de PVC fijada al suelo con una base de cemento.	
ESTE	627693,492		
M. CENTRAL	75°		
ZONA	18		
DÁTUM	WGS-84		
LATITUD	42°12'42.20579" S		
LONGITUD	73°27'10.85778" W		
ALTURA	N.N.M. (Medida con GPS)		
	123,588 m		
	Elipsoidal		
	140,346 m

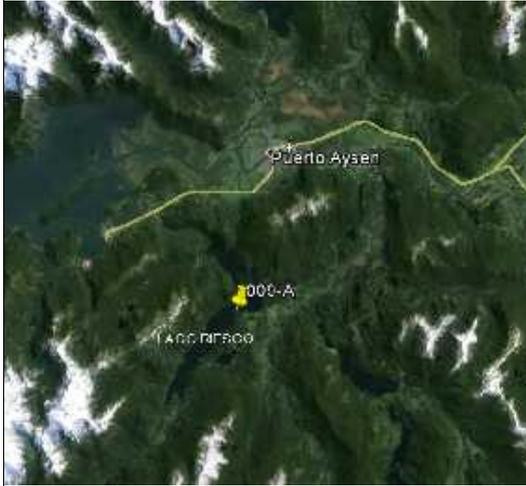
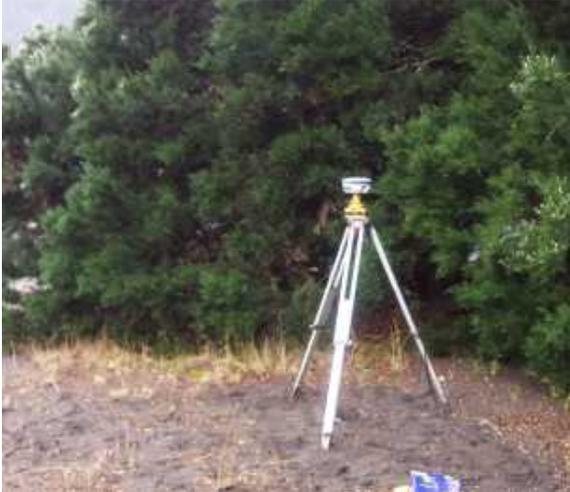
MONOGRAFÍA DE VÉRTICE, 009-A

COORDENADAS GEOGRÁFICAS/UTM		DESCRIPCIÓN:	
NORTE	4958646,908	El vértice 009-A se encuentra ubicado en la costa a un costado de la concesión acuícola al este del Lago Riesco. Está monumentado por una cota de acero empotrada en cemento.	
ESTE	679550,185		
M. CENTRAL	75°		
ZONA	18		
DÁTUM	WGS-84		
LATITUD	S 45°30'09.30864"		
LONGITUD	O 72°42'06.10354"

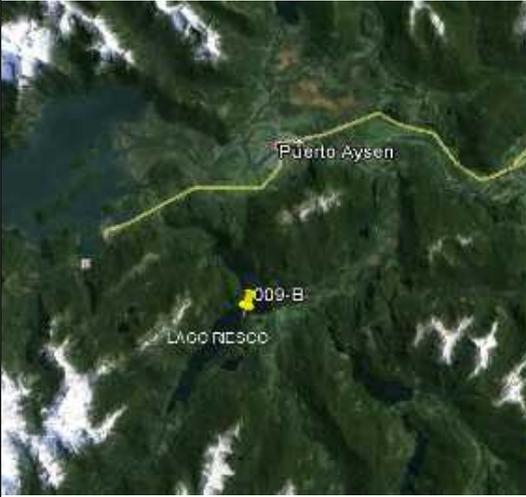
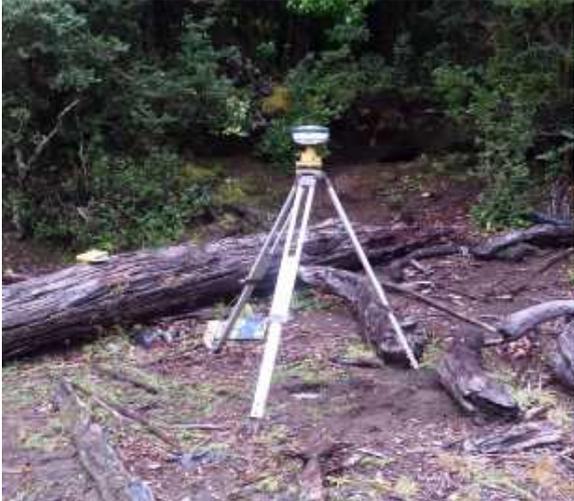
MONOGRAFÍA DE VÉRTICE, 009-B

COORDENADAS GEOGRÁFICAS/UTM		DESCRIPCIÓN:	
NORTE	4958491,868	El vértice 009-B se encuentra ubicado en la costa a un costado de la concesión acuícola al este del Lago Riesco. Está monumentado por una cota de acero empotrada en cemento.	
ESTE	679581,232		
M. CENTRAL	75°		
ZONA	18		
DÁTUM	WGS-84		
LATITUD	S 45° 30' 14.29972"		
LONGITUD	O 72° 42' 04.46961"

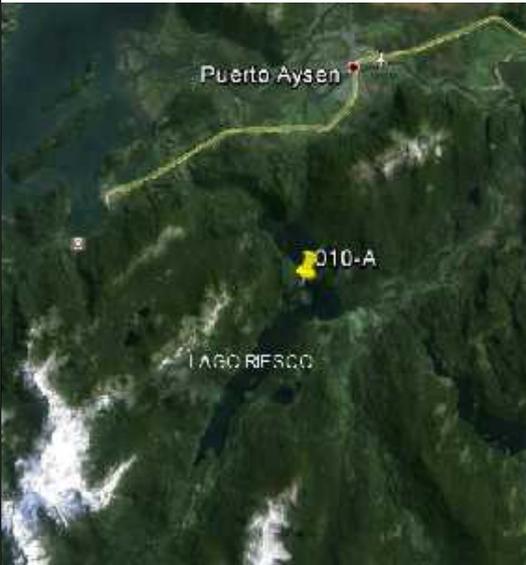
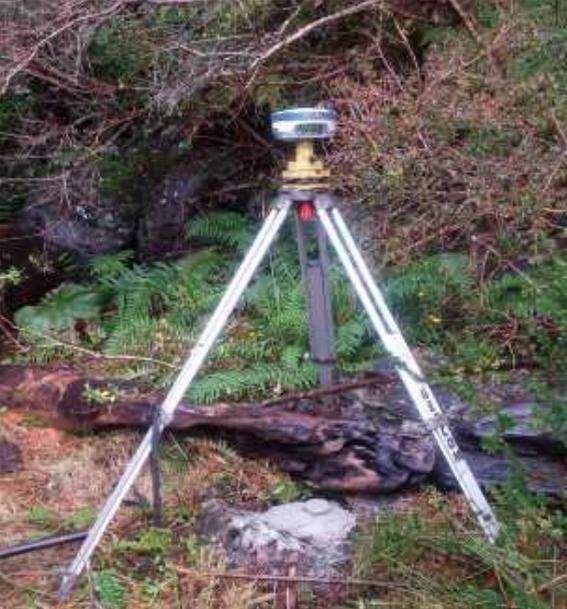
MONOGRAFÍA DE VÉRTICE, 010-A

COORDENADAS GEOGRÁFICAS/UTM		DESCRIPCIÓN:	
NORTE	4960028,81	El vértice 010-A se encuentra ubicado en la costa oeste del Lago Riesco, frente centro de cultivo. Está monumentado por una cota de acero empotrada en cemento.	
ESTE	679449,066		
M. CENTRAL	75°		
ZONA	18		
DÁTUM	WGS-84		
LATITUD	S 45°29'24.65906"		
LONGITUD	O 72°42'12.57938"

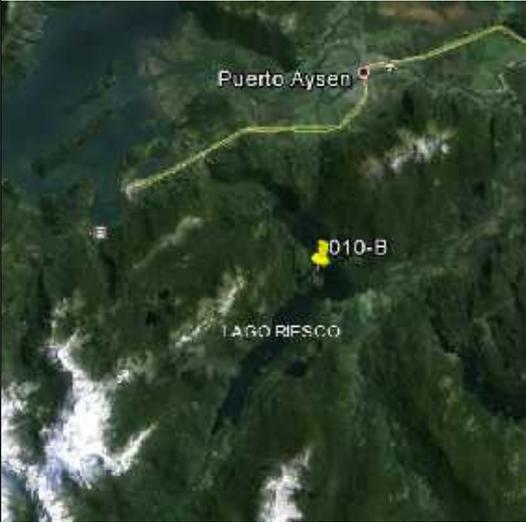
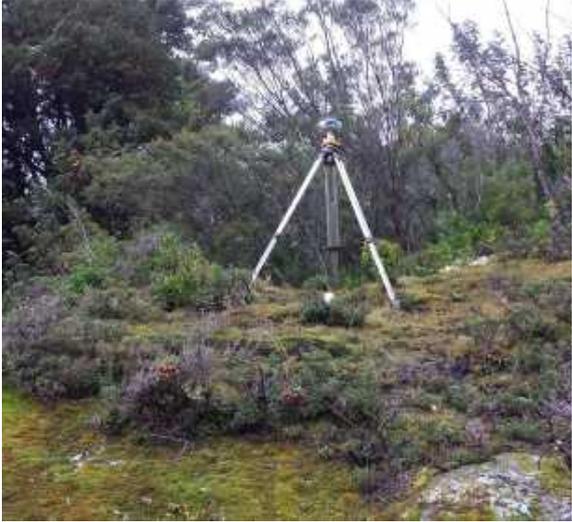
MONOGRAFÍA DE VÉRTICE, 010-B

COORDENADAS GEOGRÁFICAS/UTM		DESCRIPCIÓN:	
NORTE	4959946,117	El vértice 010-B se encuentra ubicado en la costa oeste del Lago Riesco, sobre una roca. frente centro de cultivo. Está monumentado por una cota de acero empotrada en cemento.	
ESTE	679556,880		
M. CENTRAL	75°		
ZONA	18		
DÁTUM	WGS-84		
LATITUD	S 45°29'27.23665"		
LONGITUD	O 72°42'07.50733"

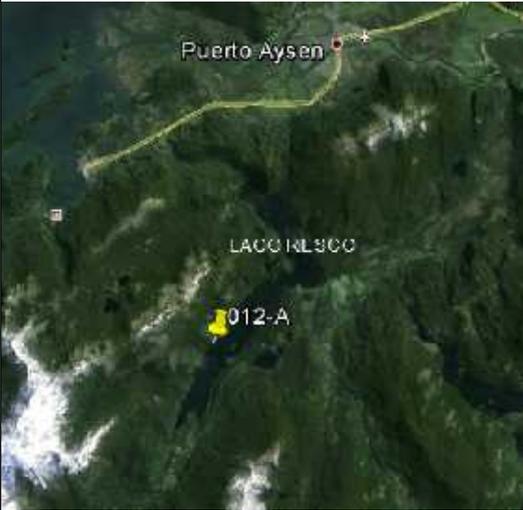
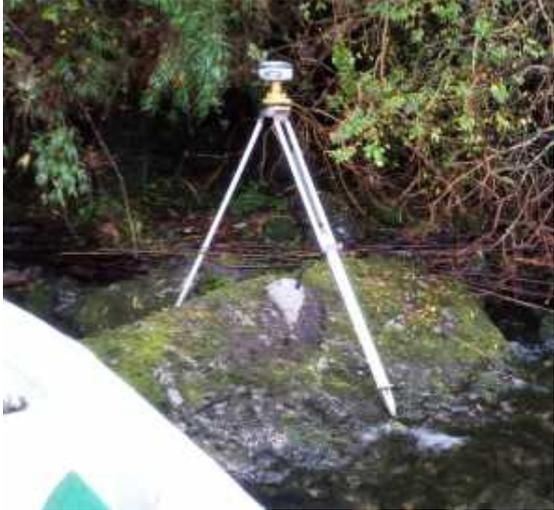
MONOGRAFÍA DE VÉRTICE, 012-A

COORDENADAS GEOGRÁFICAS/UTM		DESCRIPCIÓN:	
NORTE	4955894,353	El vértice 012-A se encuentra ubicado en la costa suroeste del Lago Riesco, sobre una roca. frente centro de cultivo. Está monumentado por una cota de acero empotrada en cemento.	
ESTE	676650,207		
M. CENTRAL	75°		
ZONA	18		
DÁTUM	WGS-84		
LATITUD	S 45°31'41.09913"		
LONGITUD	O 72°44'16.06045"

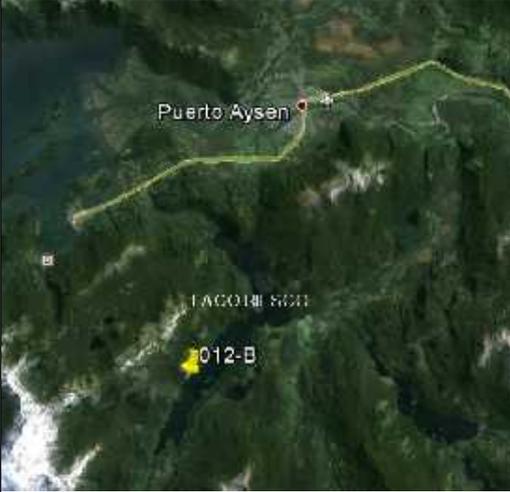
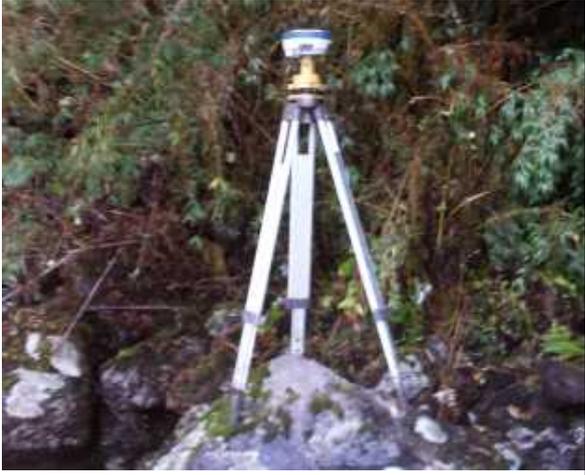
MONOGRAFÍA DE VÉRTICE, 012-B

COORDENADAS GEOGRÁFICAS/UTM		DESCRIPCIÓN:	
NORTE	4955741,372	El vértice 012-B se encuentra ubicado en la costa suroeste del Lago Riesco, sobre una roca. frente centro de cultivo. Está monumentado por una cota de acero empotrada en cemento.	
ESTE	676502,699		
M. CENTRAL	75°		
ZONA	18		
DÁTUM	WGS-84		
LATITUD	S 45°31'46.18705"		
LONGITUD	O 72°44'22.65701"
