**“ESTUDIO DE EMPLAZAMIENTO Y PROSPECCIÓN DE SITIOS COMO ÁREAS APROPIADAS
PARA EL EJERCICIO DE LA ACUICULTURA DE PEQUEÑA ESCALA Y ACUICULTURA EN
AMERB Y DE INSTALACIONES DE CULTIVO DE MITÍLIDOS PARA GENERAR PROPUESTAS
DE RELOCALIZACIÓN DE CONCESIONES DE MITÍLIDOS EN LA X REGIÓN DE LOS LAGOS”**

INFORME FINAL Versión 2

Puerto Montt, Julio 2018

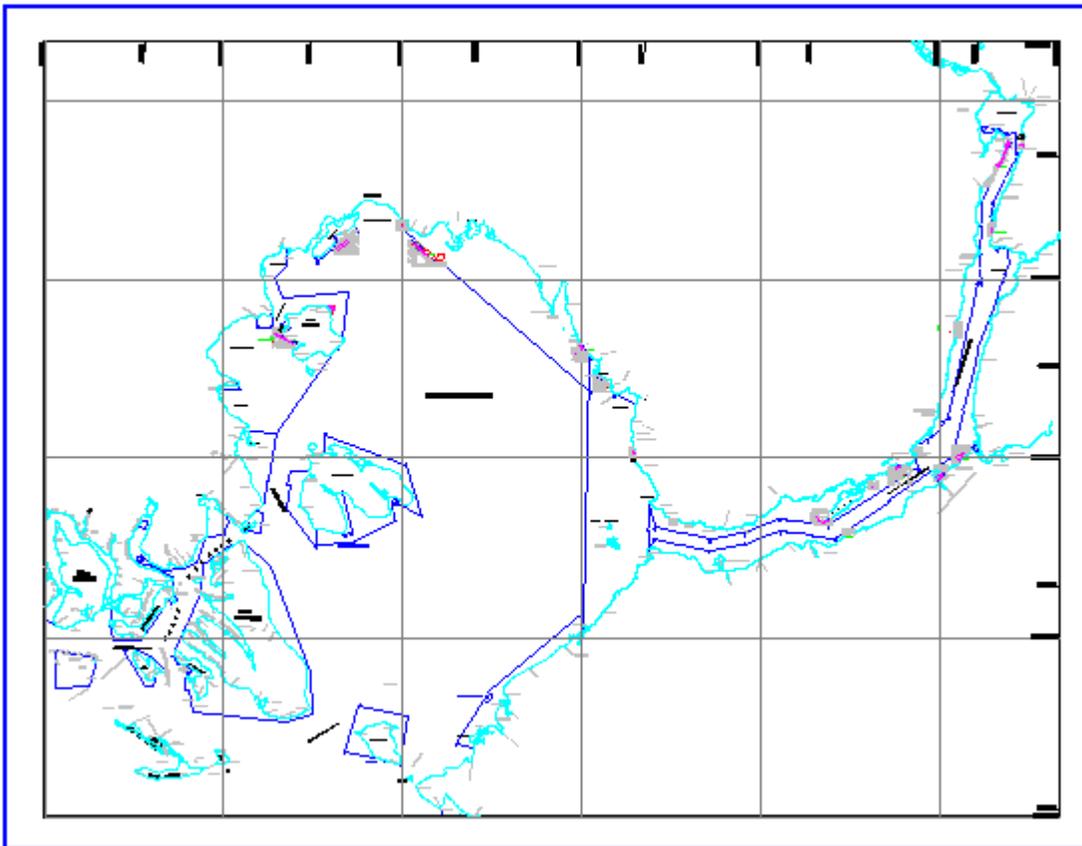
Figura N° 6. Levantamientos Batimétricos área Seno Reloncaví-Estero Reloncaví

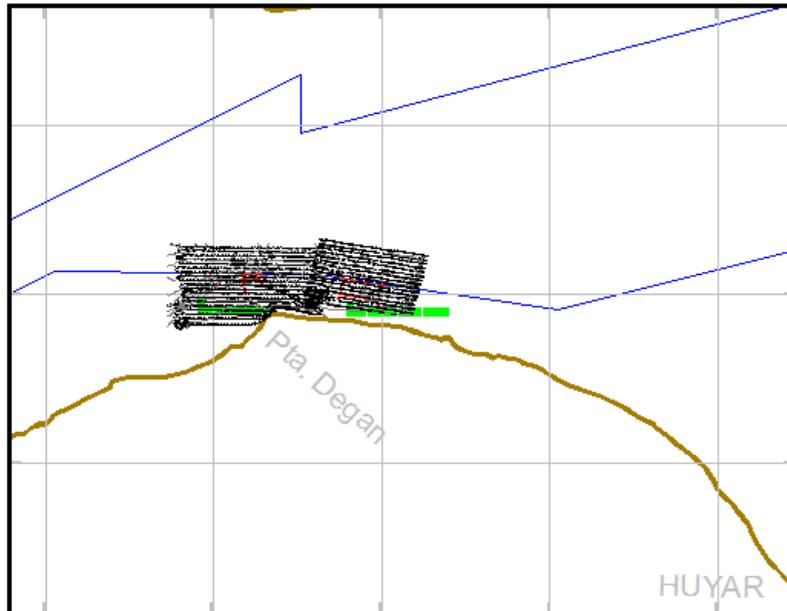
Figura N° 7. Levantamientos Batimétricos área Canal Dalcahue

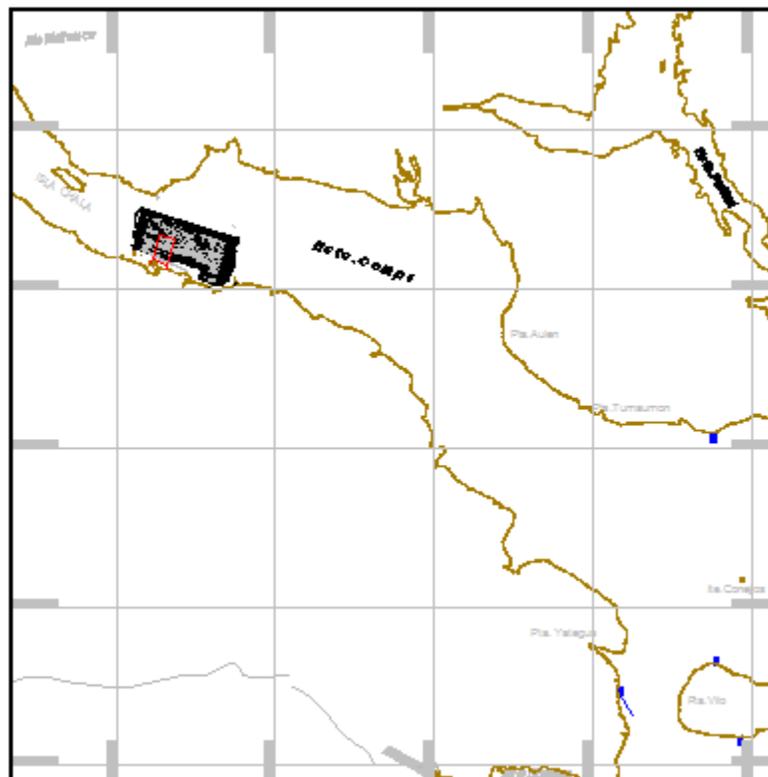
Figura N° 8. Levantamiento Batimétrico área Estero Compu

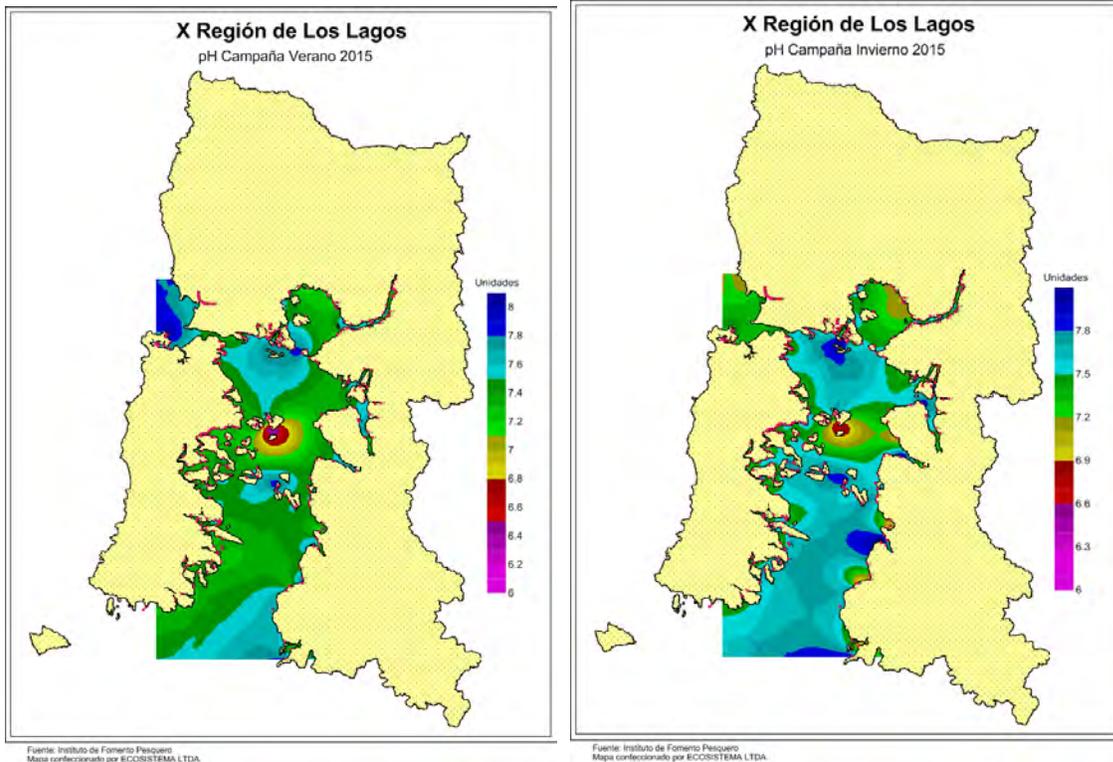
Figura N° 16. Comportamiento pH año 2015 Región de Los Lagos.

Para el último periodo disponible, correspondiente al año 2015, se observa que los menores valores de pH en la región, tanto en época de verano como de invierno, se midieron en el sector de Isla Butachauques y que, en el periodo invernal, estos valores aumentan hacia el sur de la región, sector al sur de Isla Chaulinec, Desertores y Golfo Corcovado.

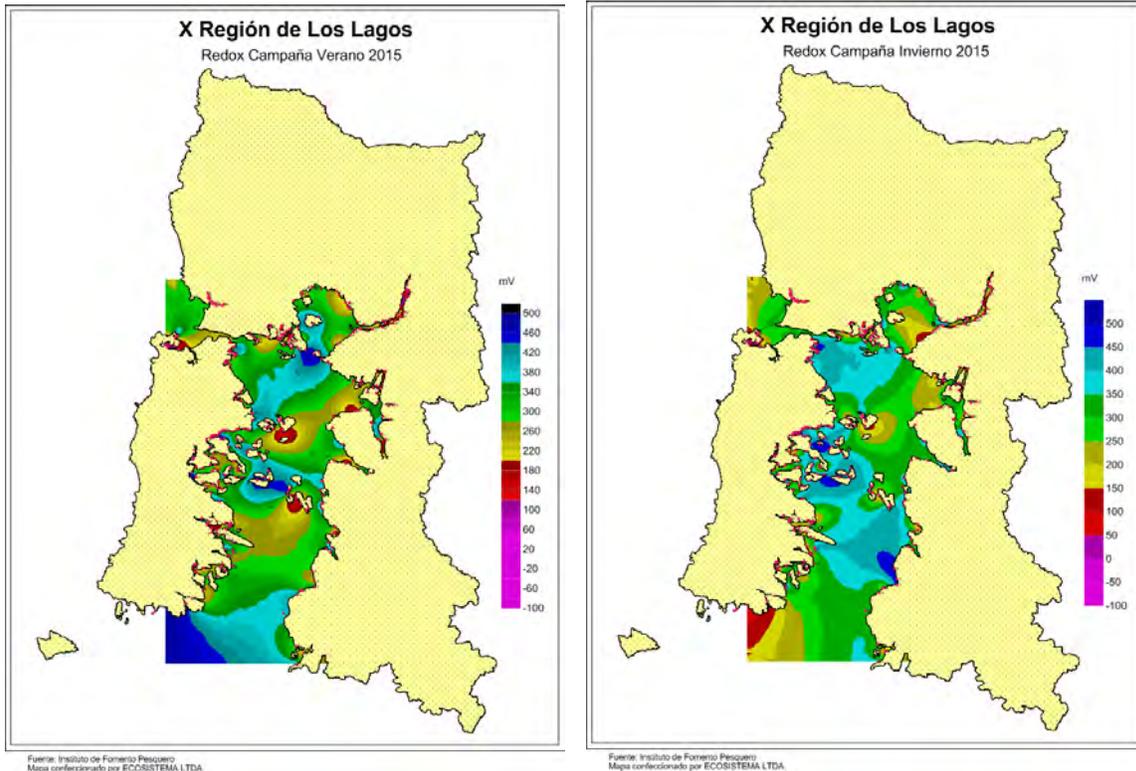
Figura N° 21. Comportamiento Potencial Redox año 2015 Región de Los Lagos.

Por último, en el año 2015, los valores de Potencial Redox observaron menores valores en verano, particularmente en el área de Isla Butachauques, Isla Talcán y Península Huequi, donde si bien, no se observan valores menores a lo que señala la normativa ambiental vigente, son menores en verano, en cambio en época de invierno toda la región registró valores de Potencial Redox en general sobre 100 mV.

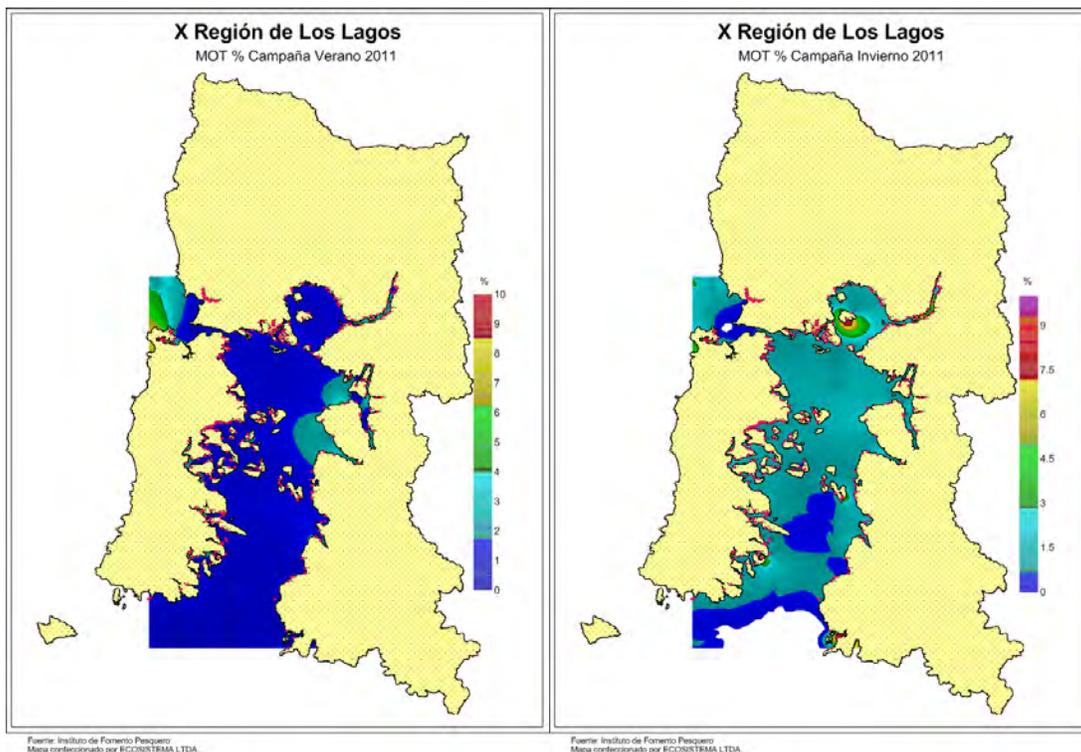
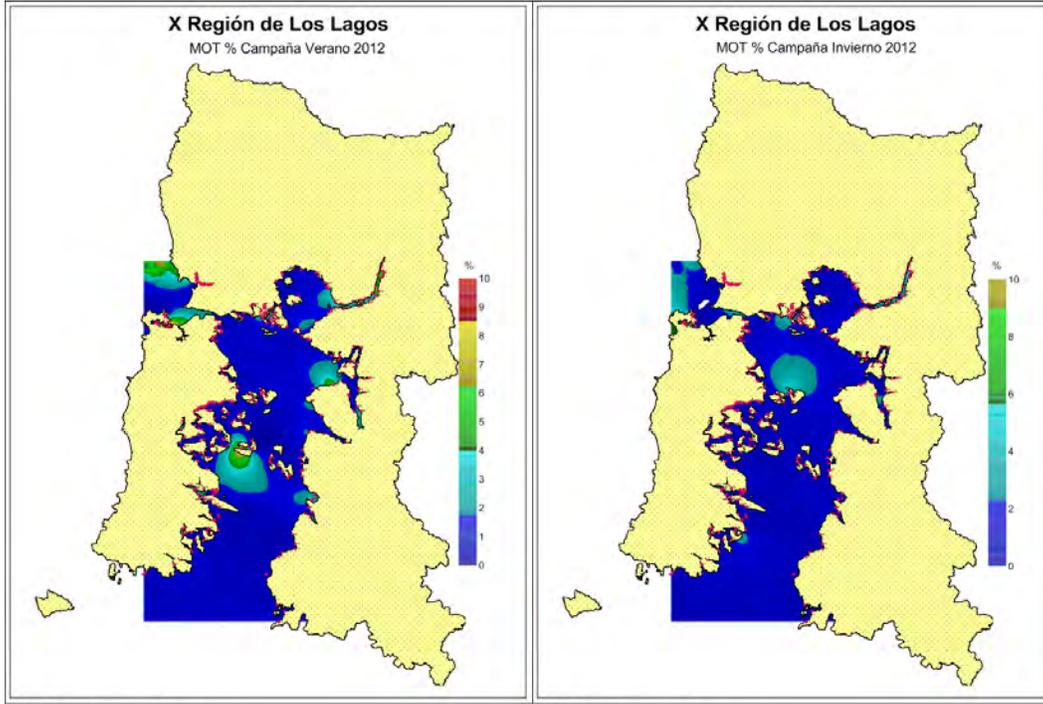
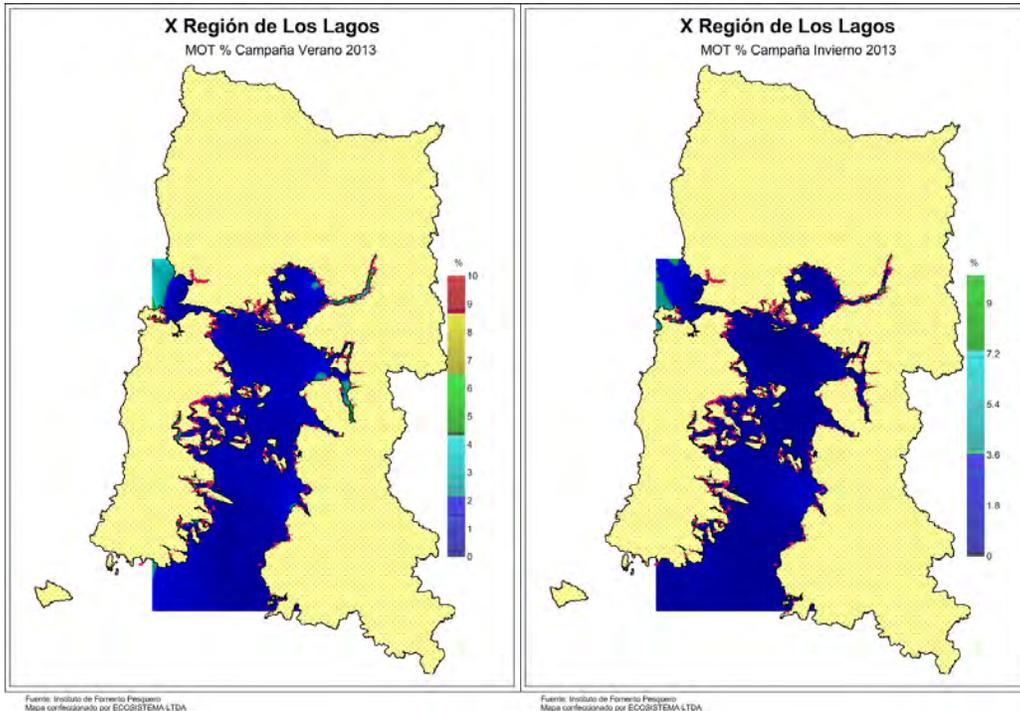
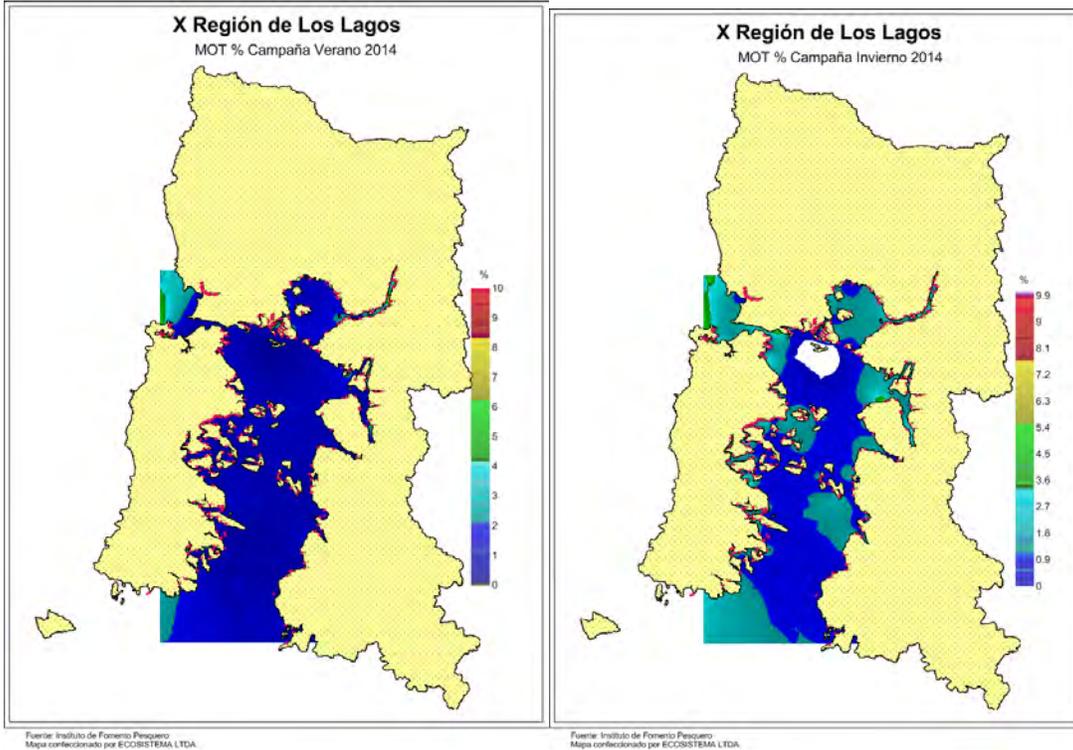
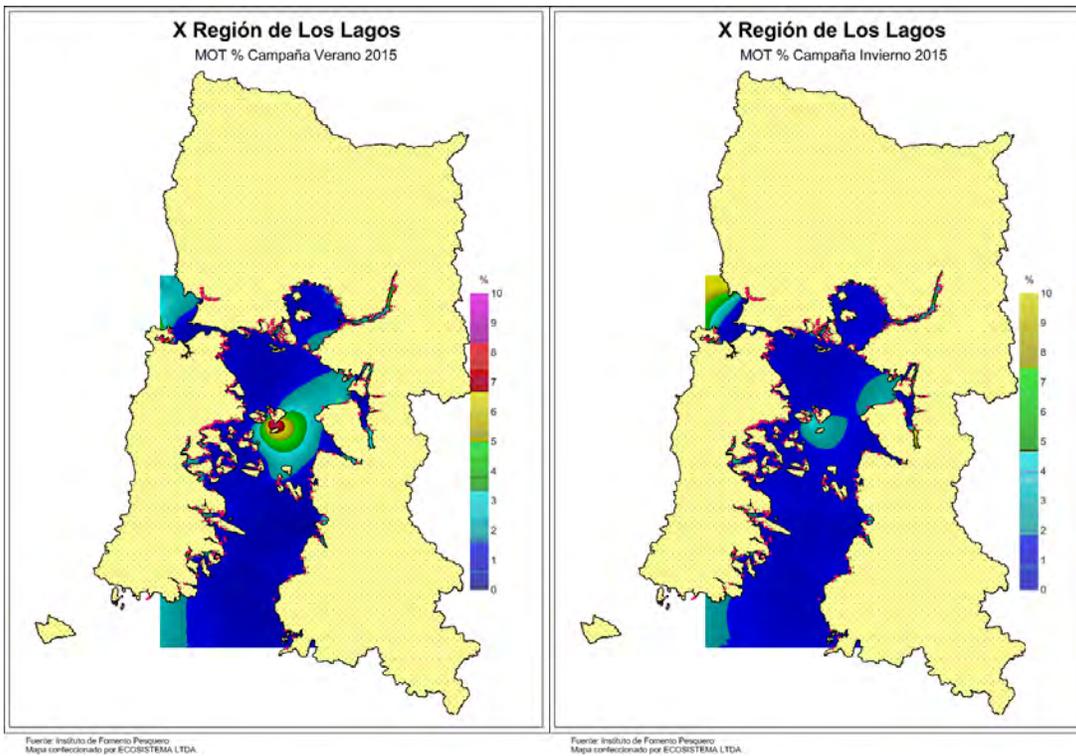
Figura N° 22. Comportamiento MOT año 2011 Región de Los Lagos.

Figura N° 23. Comportamiento MOT año 2012 Región de Los Lagos.

Figura N° 24. Comportamiento MOT año 2013 Región de Los Lagos.

Figura N° 25. Comportamiento MOT año 2014 Región de Los Lagos.

Figura N° 26. Comportamiento MOT año 2015 Región de Los Lagos.

La evolución de la variable del contenido de Materia Orgánica Total en el sedimento (figuras 22 a 26), entre los años 2011 y 2015 se han mantenido en general no superando un 4% de MOT en el sedimento. Sólo se observa en el invierno del año 2011 valores cercanos al límite de aceptabilidad del 9% en el sector SE de la Isla Guar y, en el verano del año 2015, en el sector de Isla Butachauques, con valores cercanos al 8%, por lo que, respecto de este parámetro, la condición general de los sedimentos se presenta sin grandes variaciones en la región.

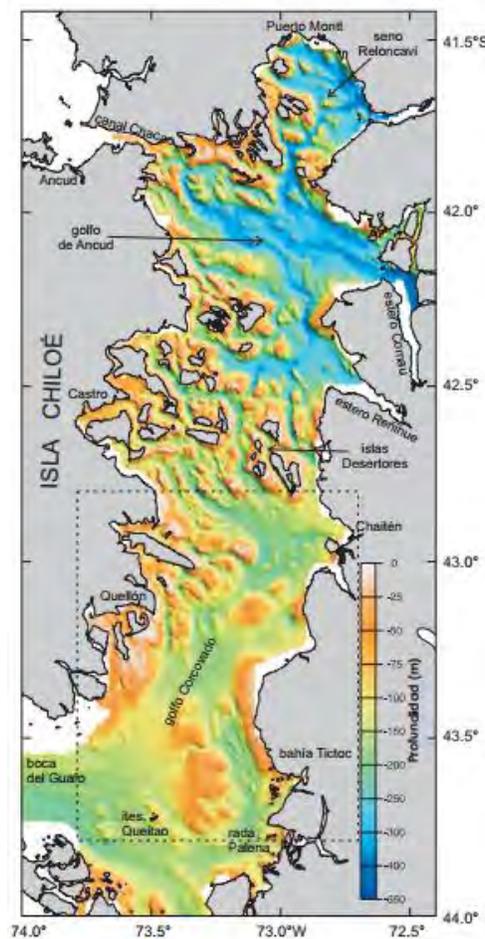
restitución de fotografías aéreas tomadas por vuelos del Servicio Aerofotogramétrico de la Fuerza Aérea de Chile (SAF) en 1996. Esta imagen tiene una exageración vertical de seis veces y una elevación de 20° N-S. Una línea negra indica el nivel cero de la topografía (línea de la costa). En esta imagen se aprecia mejor la depresión longitudinal, las mesetas y rasgos topográficos submarinos menores, así como también los sectores más profundos (azul oscuro) que se localizan frente a la rada Palena, sur de la boca de Guafo y frente a Chaitén.²

Figura N° 37. Topografía submarina del área entre Puerto Montt y el golfo Corcovado, a partir de información batimétrica monohaz y multihaz obtenida entre los años 1995 y 2004. **Fuente:** “Avances en el Conocimiento Oceanográfico de las Aguas Interiores Chilenas, Puerto Montt a Cabo de Hornos”, editado por la Pontificia Universidad Católica de Valparaíso y el Comité Oceanográfico Nacional, Rodrigo, C, 2006.

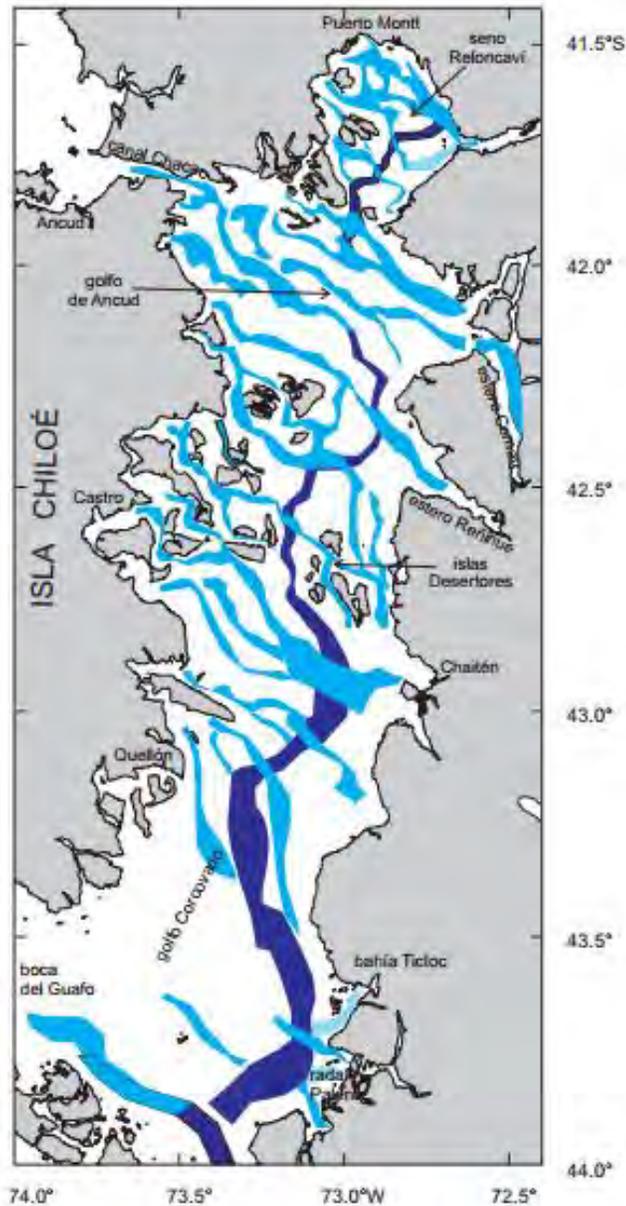
Figura N° 38. Mapa del área entre Puerto Montt y el golfo Corcovado, que indica los principales sectores de depresiones submarinas. **Fuente:** “Avances en el Conocimiento Oceanográfico de las Aguas Interiores Chilenas, Puerto Montt a Cabo de Hornos”, editado por la Pontificia Universidad Católica de Valparaíso y el Comité Oceanográfico Nacional, Rodrigo, C, 2006.

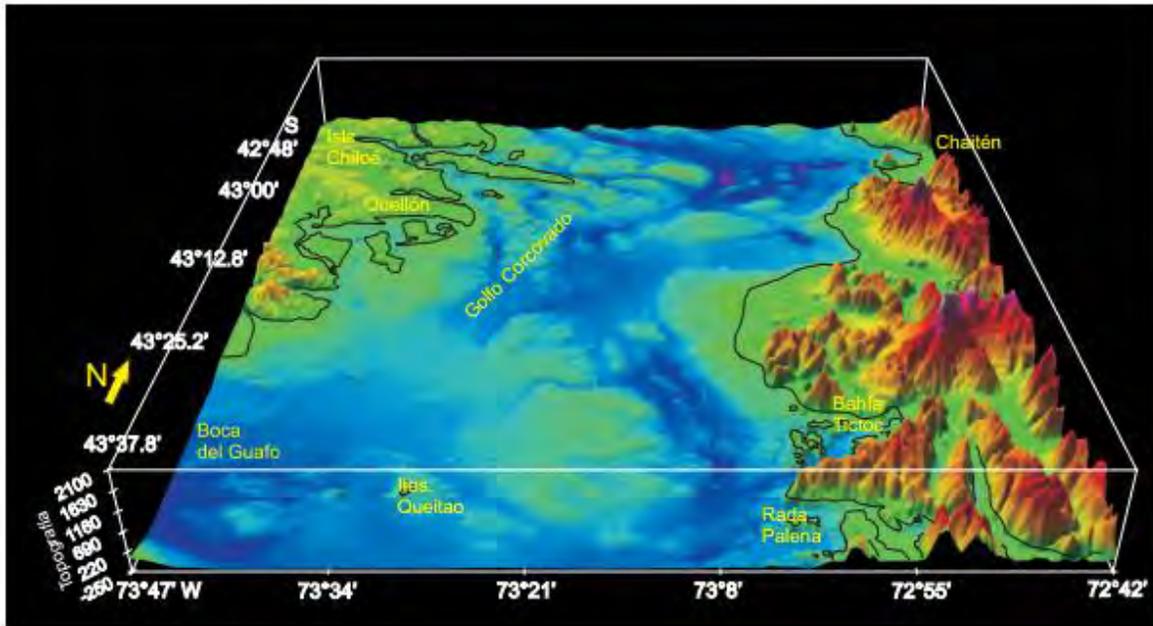
Figura N° 39. Representación 3D de la topografía del sector del golfo Corcovado. **Fuente:** “Avances en el Conocimiento Oceanográfico de las Aguas Interiores Chilenas, Puerto Montt a Cabo de Hornos”, editado por la Pontificia Universidad Católica de Valparaíso y el Comité Oceanográfico Nacional, Rodrigo, C, 2006.

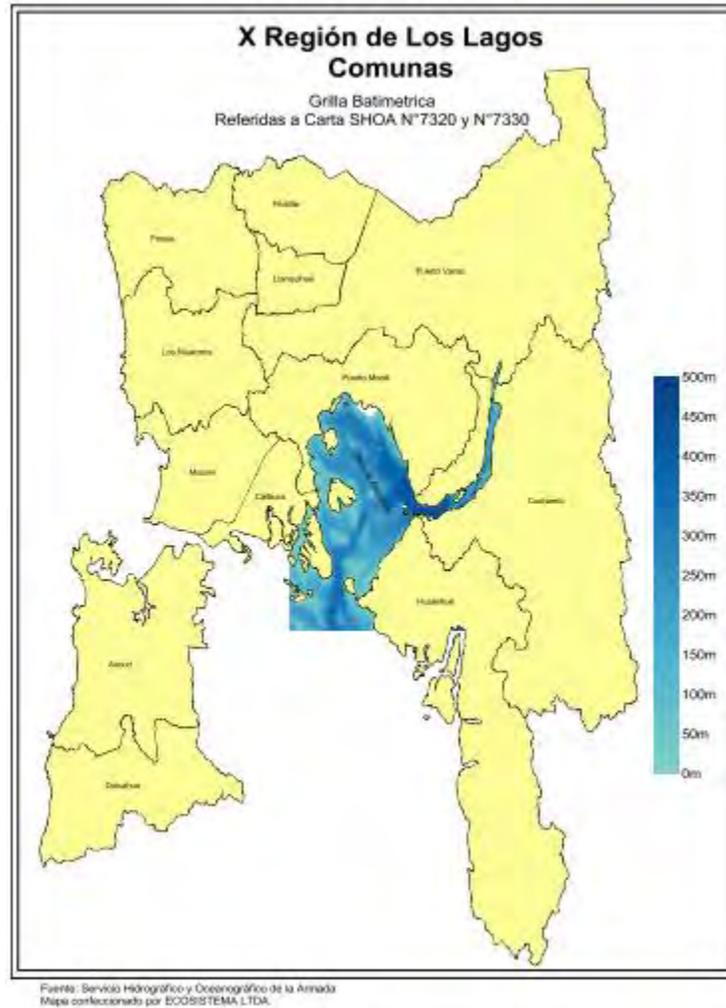
Figura N° 40. Plano batimétrico sector Seno y Estero Reloncaví.

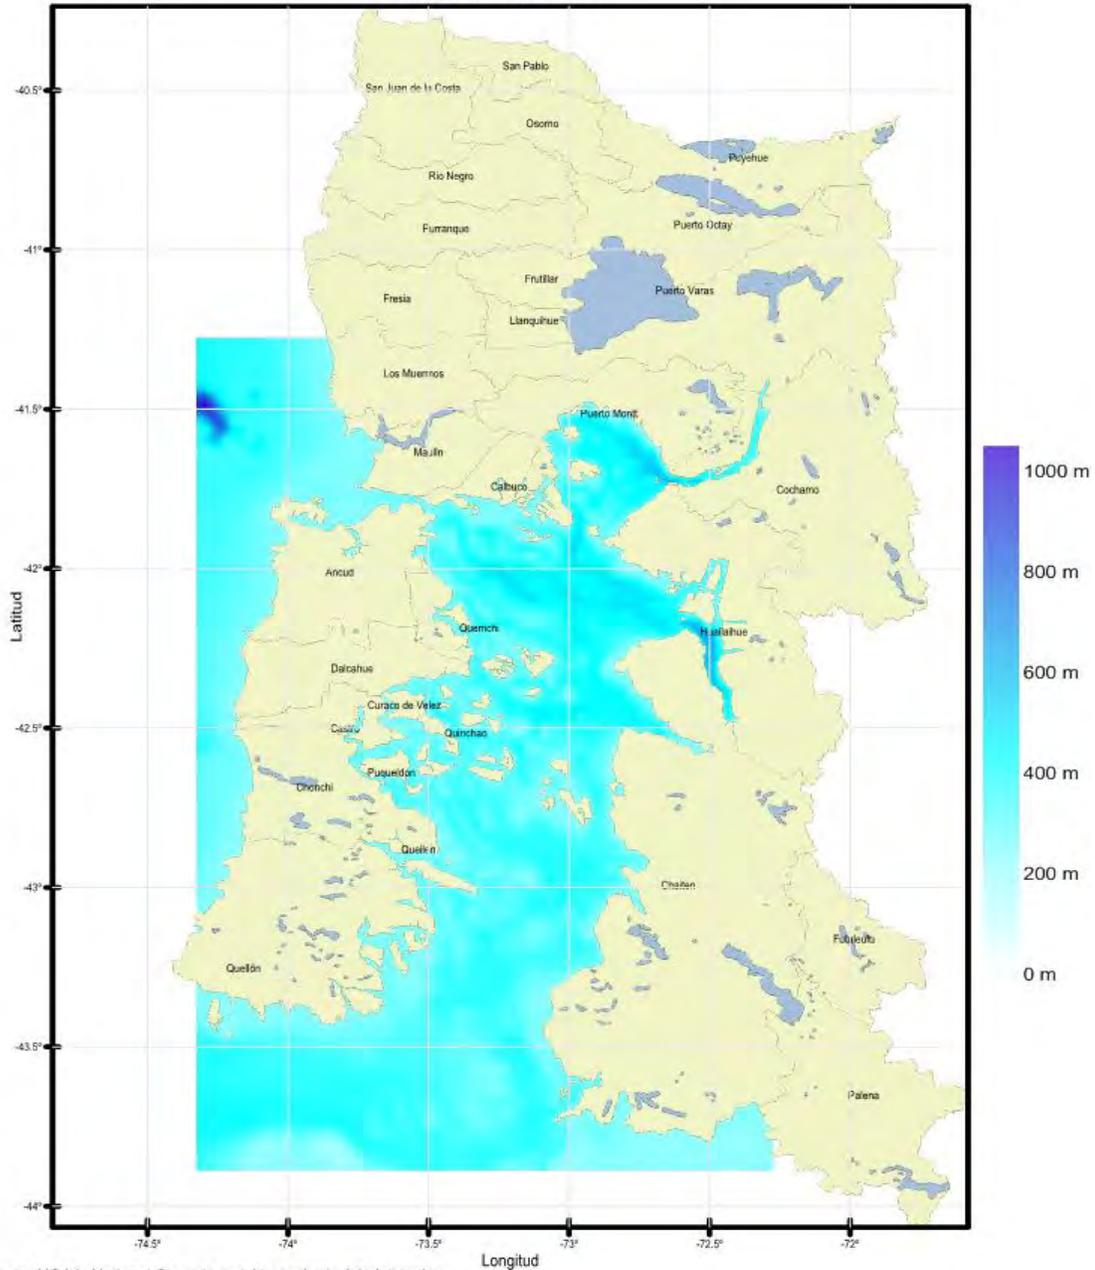
Figura N° 41. Grilla batimétrica obtenida de la base de datos de la NOAA.

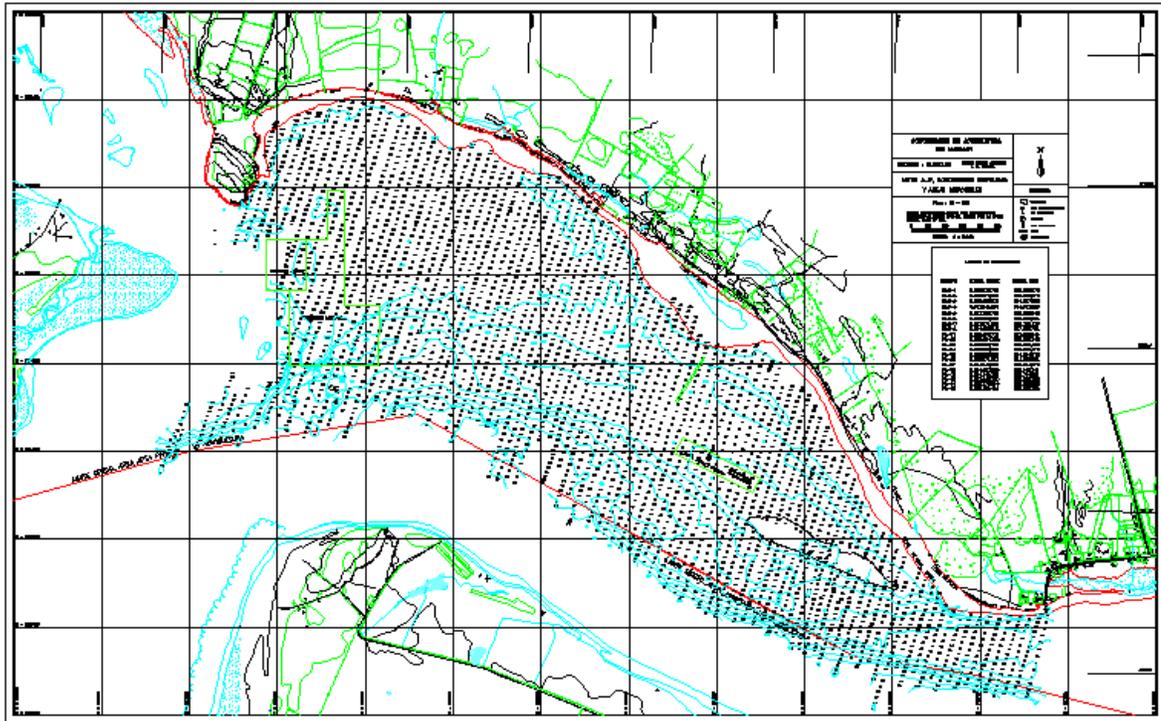
Figura N° 42. Levantamiento batimétrico Río Maullín, sector Ribera Norte

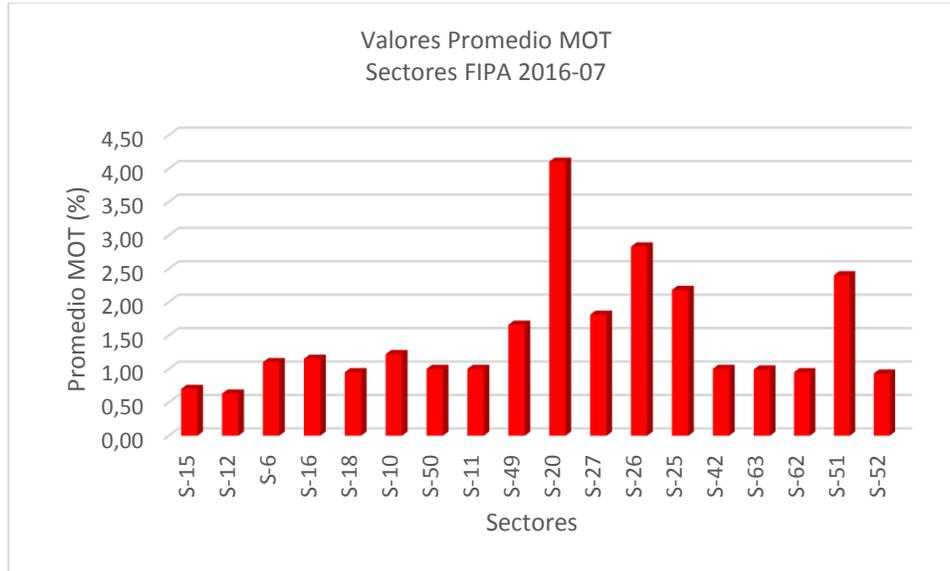
En el área de Chiloé se observó el mayor valor promedio de contenido de materia orgánica en el sector de Estero Compu con 2,4% en promedio de contenido de materia orgánica en el sedimento. Con todo, los sectores presentaron valores por debajo del criterio establecido por la norma ambiental, por lo que cumplen con el requisito exigido por dicha norma.

Figura N° 48. Valores Promedio MOT sectores fondo blando.

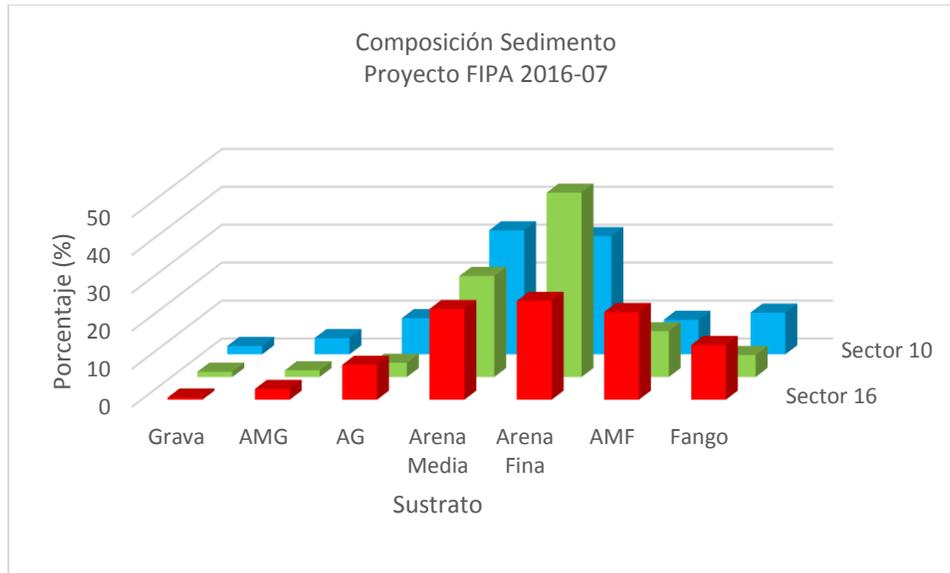
Por otra parte, de los 5 sectores que cumplen con el requisito para ingresar al Sistema de Evaluación de Impacto Ambiental, se tiene que, en 3 de ellos, atendiendo a la composición de sedimento blando, se obtuvo muestras de sedimento para análisis de granulometría, a saber, sectores 18, 16 y 10, ubicados al Este de Punta Cementerio, Isla Tenglo, en sector Sur de Punta Pelluco, Bancos de Coihuín y al Noroeste de Río Chaicamo. Como resultado se observa que el sedimento estuvo mayoritariamente compuesto por arena fina y arena media en los 3 sectores. Sólo el sector 16 de Bancos de Coihuín tuvo una tendencia a mostrar un sedimento más asociado a las fracciones finas, al igual que el sector 10 al Noroeste de Río Chaicamo.

Figura N° 49. Valores Promedio MOT sectores fondo blando.

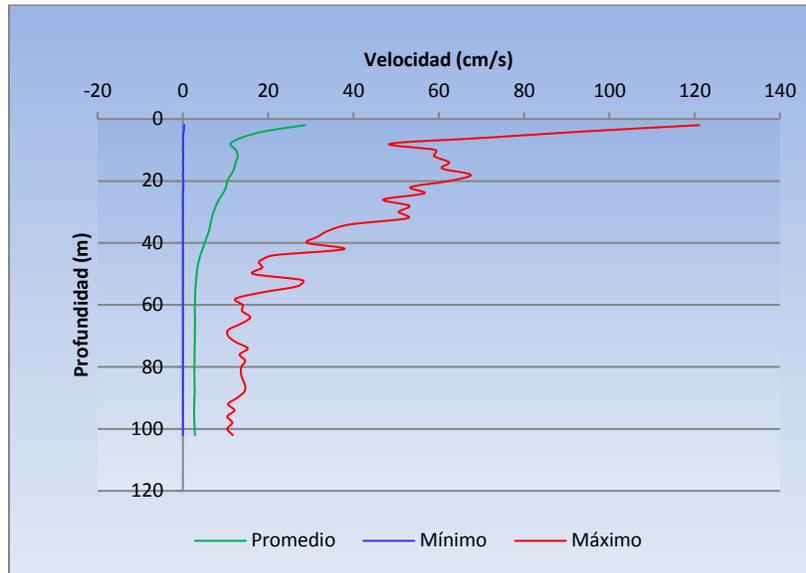
Para el sector de Bahía Lenca, las principales medidas de tendencia central correspondientes a los datos de corrientes por profundidad evidencian que la columna de agua presenta los valores máximos en las capas superiores. Las velocidades disminuyen a medida que aumenta la profundidad, experimentándose velocidades menores a 3 cm/s a partir de los 54 metros de profundidad. Se denota que las capas medias y profundas son bastante similares entre sí. En toda la columna de agua la velocidad promedio fue de 6,04 cm/s, registrándose como valor mínimo promedio en toda la columna de agua 0,02cm/s y valor máximo promedio de 32,09 cm/s. Si se consideran sólo 49 celdas se tiene que la velocidad promedio observada es de 5,32 cm/s, con mínimo de 0,01 cm/s y máximo de 29 cm/s (figura 52).

Figura N° 53. Tendencias centrales de magnitud de corrientes cm/s. (Bahía Lenca)

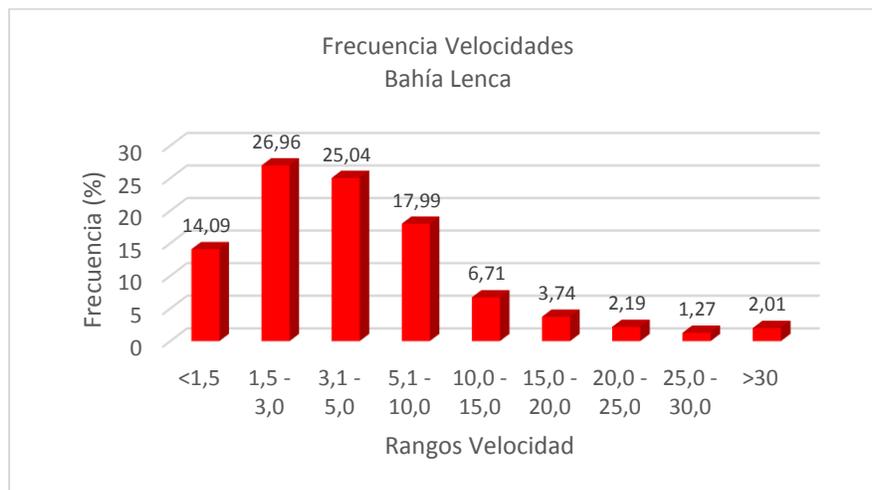
En el análisis de frecuencia para toda la columna de agua, el intervalo que acumuló las mayores frecuencias fue la del intervalo comprendido entre 1,5 y 3,0cm/s, que representó el 26,9% del total de datos. Fue seguido por los intervalos de velocidades comprendidos entre 3,1 a 5,0cm/s y luego por el intervalo entre 5,0 a 10 cm/s con frecuencias de un 25,0% y 17,9% respectivamente. Velocidades menores a 1,5 cm/s representaron el 14% del total de datos medidos. De esta manera el 66% de los registros presentaron velocidades menores a 5 cm/s, por tanto, la columna de agua muestra una distribución de rango de velocidades moderada durante el periodo de medición (figura 53).

Figura N° 54. Frecuencias de Velocidad en columna de agua (Bahía Lenca)

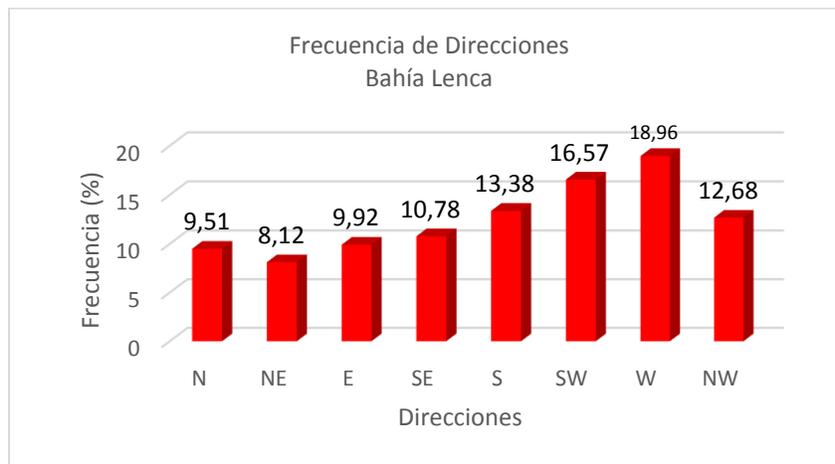
Para el estudio de dirección de las corrientes eulerianas, las mayores frecuencias se observaron hacia las direcciones oeste y suroeste, representando el 18,9% y 16,5% respectivamente. También se observaron frecuencias similares en direcciones hacia el Sur, NW y SE, con porcentajes de frecuencia de 13,3%, 12,6% y 10,7% respectivamente. Los intervalos de distribución que experimentaron menores frecuencias de observación fueron las componentes hacia el NE, N y E (figura 54).

Figura N° 55. Frecuencias de Dirección en columna de agua (Bahía Lenca)

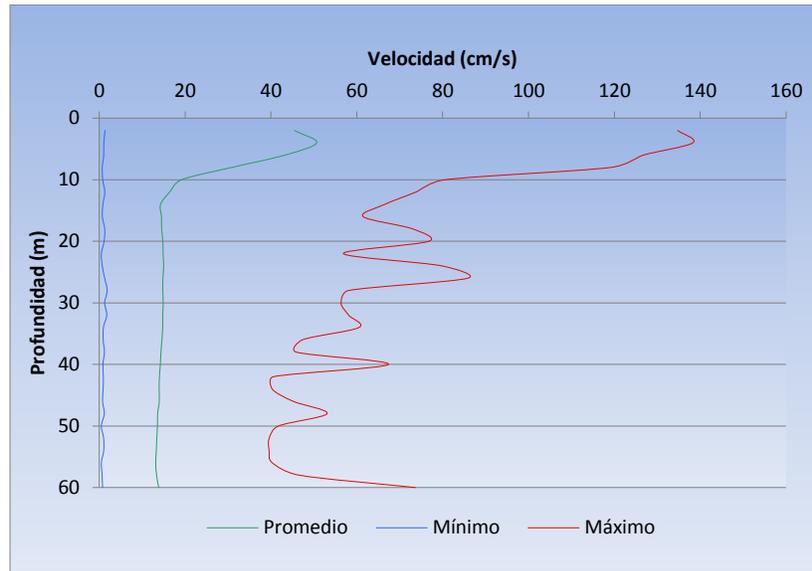
Las principales medidas de tendencia central correspondientes a los datos de corrientes por profundidad evidencian que la columna de agua presenta los valores máximos en las capas superiores. Las velocidades disminuyen a medida que aumenta la profundidad, experimentándose velocidades promedio menores a 15cm/s a partir de los 12 metros de profundidad. Se denota que las capas medias y profundas son bastante similares entre sí. En toda la columna de agua la velocidad promedio fue de 18,25 cm/s, registrándose como valor mínimo promedio en toda la columna de agua 1,00cm/s y valor máximo promedio de 67,6 cm/s (figura 55).

Figura N° 56. Tendencias centrales de magnitud de corrientes cm/s. (Canal Dalcahue)

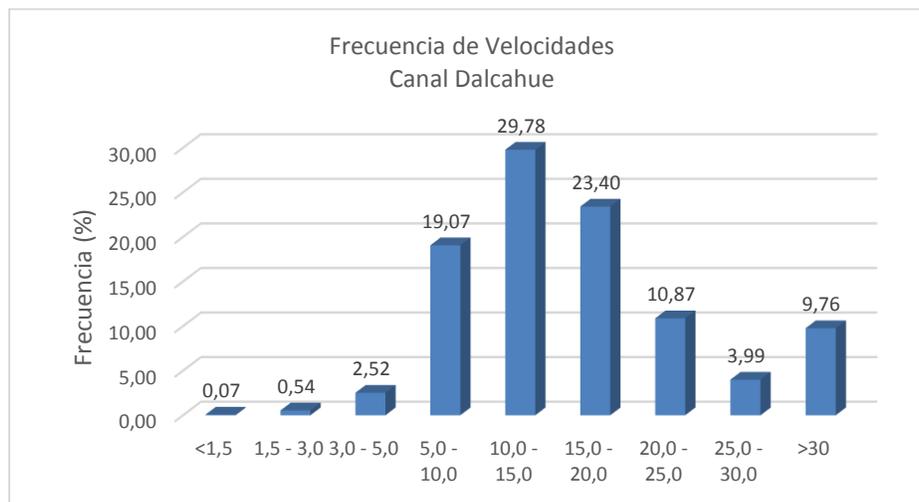
En el análisis de frecuencia para toda la columna de agua, el intervalo que acumuló las mayores frecuencias fue la del intervalo comprendido entre 10 y 15cm/s, que representó el 29,78% del total de datos. Fue seguido por los intervalos de velocidades comprendidos entre 15 a 20cm/s y luego por el intervalo entre 5,0 a 10 cm/s con frecuencias de un 23,40% y 19,07% respectivamente. Velocidades menores a 1,5 cm/s representaron el 0,07% del total de datos medidos. De esta manera el 96,87% de los registros presentaron velocidades menores a 5 cm/s, por tanto, la columna de agua muestra una distribución de rango de velocidades moderada alta durante el periodo de medición (figura 56).

Figura N° 57. Frecuencias de Velocidad en columna de agua (Canal Dalcahue)

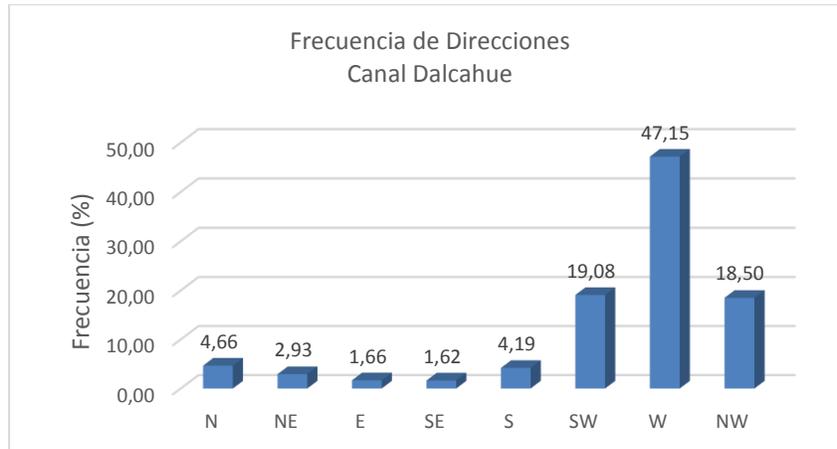
Para el estudio de dirección de las corrientes eulerianas, las mayores frecuencias se observaron hacia la dirección oeste con un 47,15% del total de los datos, seguido por las direcciones SW y NW con 19,08% y 18,5% respectivamente. Los intervalos de distribución que experimentaron menores frecuencias de observación fueron las componentes hacia el E y SE (figura 57).

Figura N° 58. Frecuencias de Dirección en columna de agua (Canal Dalcahue)

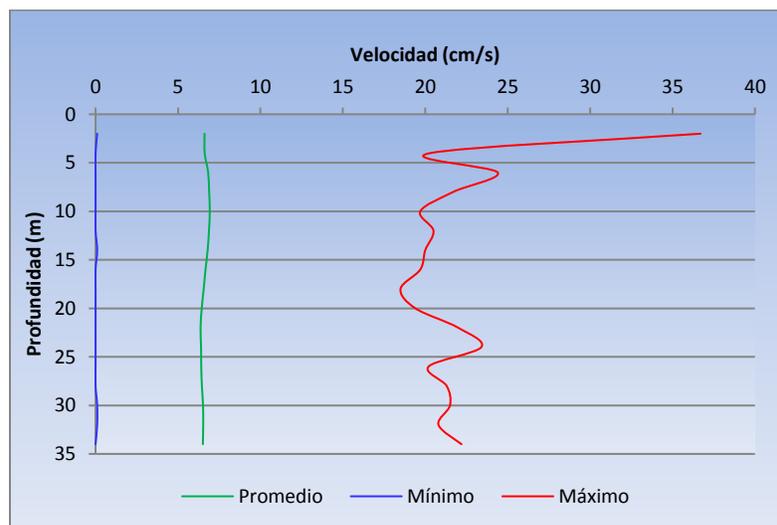
En el sector de Estero Compu, las principales medidas de tendencia central correspondientes a los datos de corrientes por profundidad evidencian que la columna de agua presenta los valores homogéneos en toda la columna de agua y en torno a los 6cm/s. En toda la columna de agua la velocidad promedio fue de 6,6 cm/s, registrándose como valor mínimo promedio en toda la columna de agua 0,0cm/s y valor máximo promedio de 21,9 cm/s (figura 58).

Figura N° 59. Tendencias centrales de magnitud de corrientes cm/s. (Estero Compu)

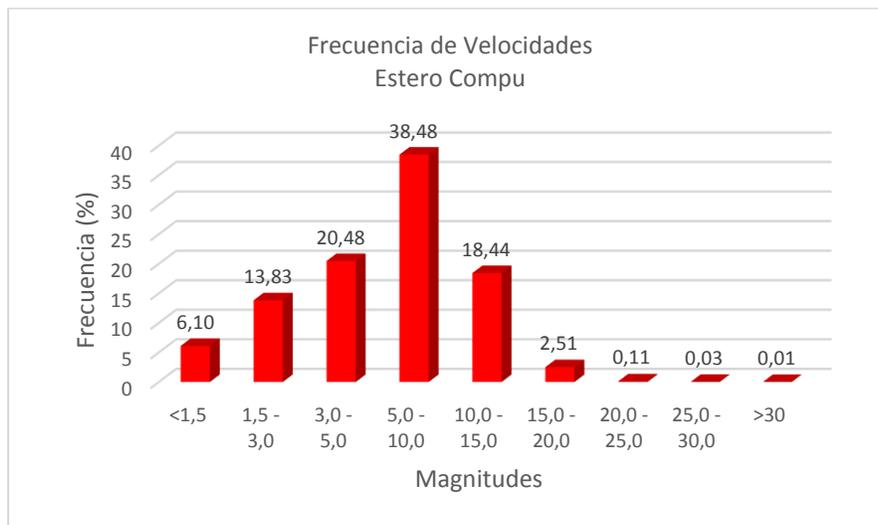
En el análisis de frecuencia para toda la columna de agua, el intervalo que acumuló las mayores frecuencias fue la del intervalo comprendido entre 5,0 y 10,0cm/s, que representó el 38,48% del total de datos. Fue seguido por los intervalos de velocidades comprendidos entre 3,1 a 5,0cm/s y luego por el intervalo entre 10 a 15 cm/s con frecuencias de un 20,48% y 18,44% respectivamente. Velocidades menores a 1,5 cm/s representaron el 6,1% del total de datos medidos; en tanto velocidades mayores a 15cm/s representaron el 2,66% de los registros (figura 59).

Figura N° 60. Frecuencias de Velocidad en columna de agua (Estero Compu)

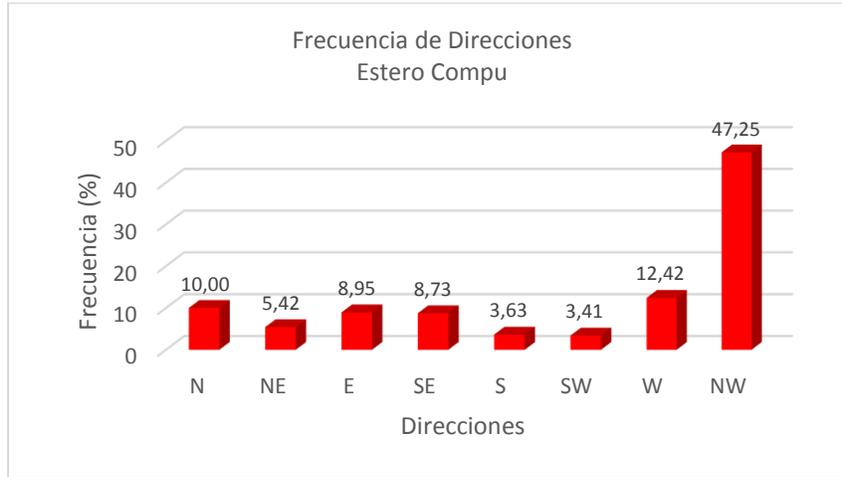
Figura N° 61. Frecuencias de Dirección en columna de agua (Estero Compu)

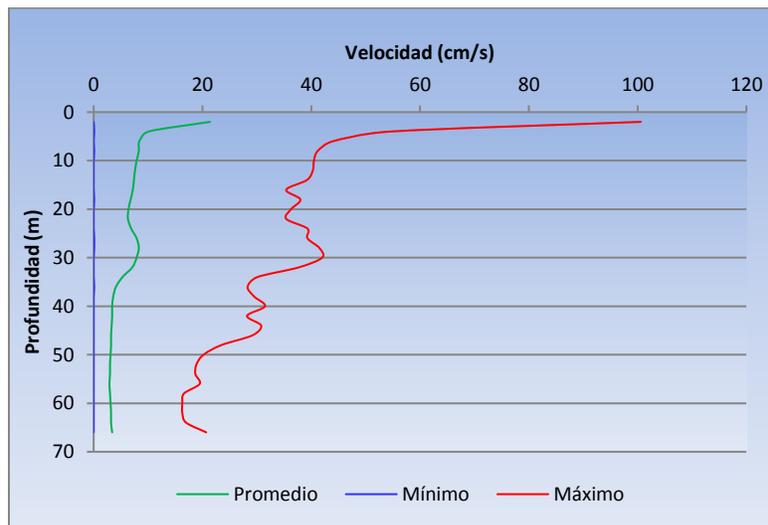
Figura N° 62. Tendencias centrales de magnitud de corrientes cm/s. (Isla Maillen)

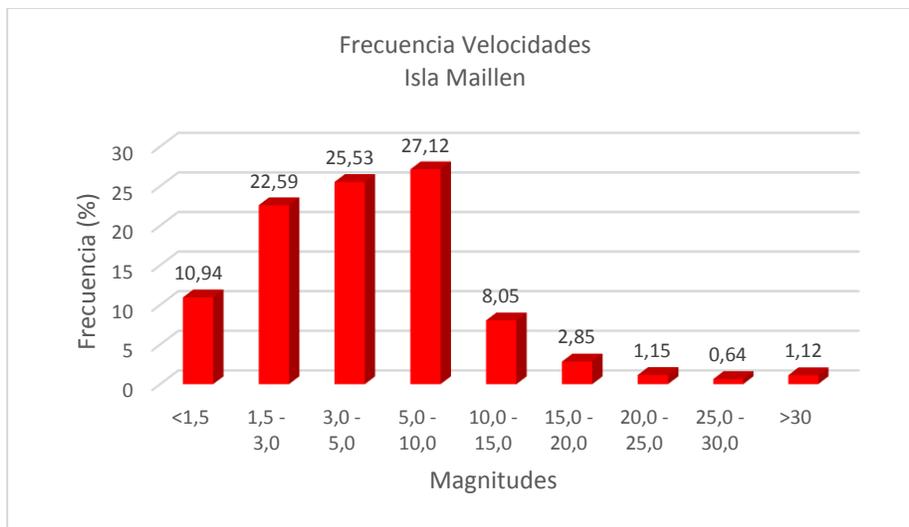
Figura N° 63. Frecuencias de Velocidad en columna de agua (Isla Maillen)

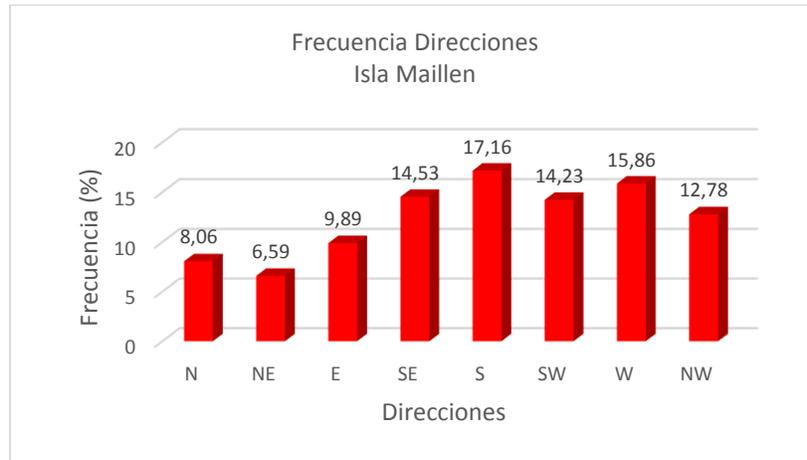
Figura N° 64. Frecuencias de Dirección en columna de agua (Isla Maillen)

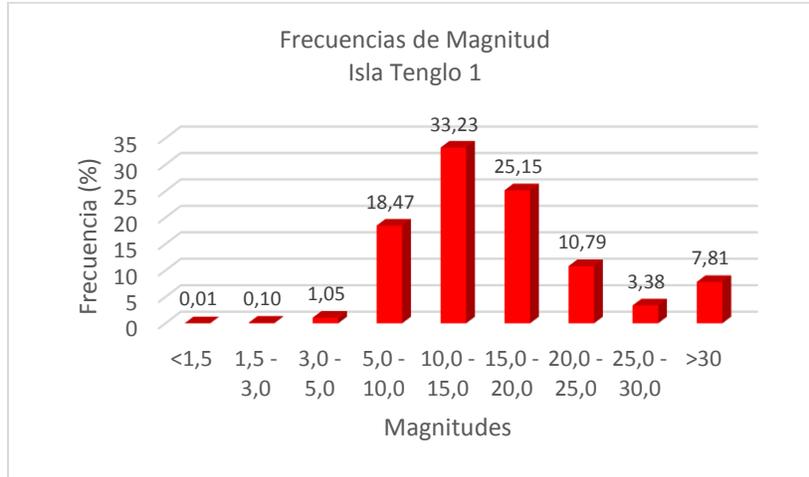
Figura N° 66. Frecuencias de Velocidad en columna de agua (Isla Tenglo 1)

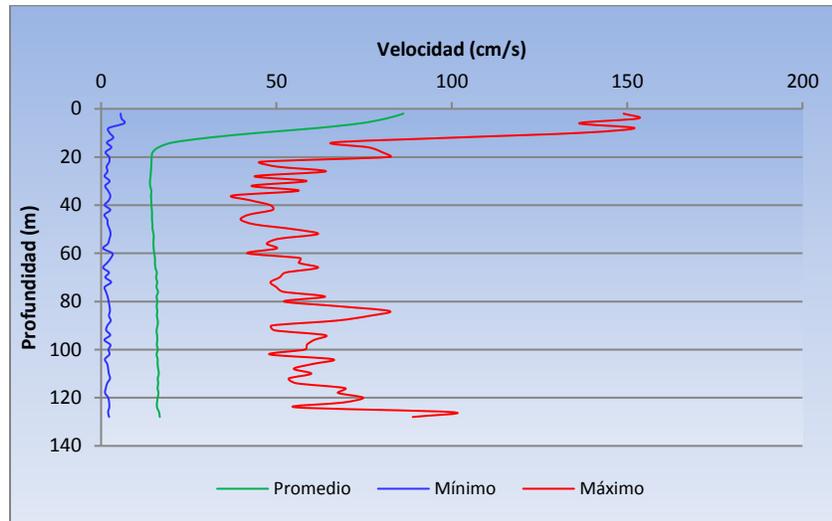
Figura N° 68. Tendencias centrales de magnitud de corrientes cm/s. (Isla Tenglo 2)

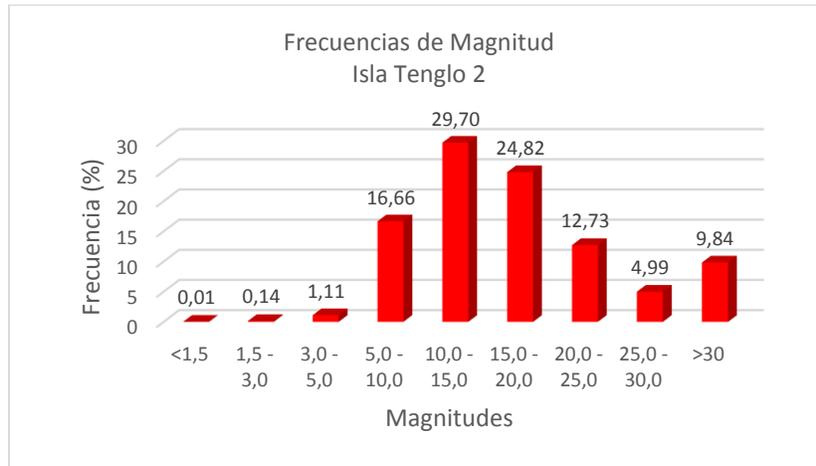
Figura N° 69. Frecuencias de Velocidad en columna de agua (Isla Tenglo 2)
