**“ESTUDIO DE EMPLAZAMIENTO Y PROSPECCIÓN DE SITIOS COMO ÁREAS APROPIADAS
PARA EL EJERCICIO DE LA ACUICULTURA DE PEQUEÑA ESCALA Y ACUICULTURA EN
AMERB Y DE INSTALACIONES DE CULTIVO DE MITÍLIDOS PARA GENERAR PROPUESTAS
DE RELOCALIZACIÓN DE CONCESIONES DE MITÍLIDOS EN LA X REGIÓN DE LOS LAGOS”**

INFORME FINAL Versión 2

Puerto Montt, Julio 2018

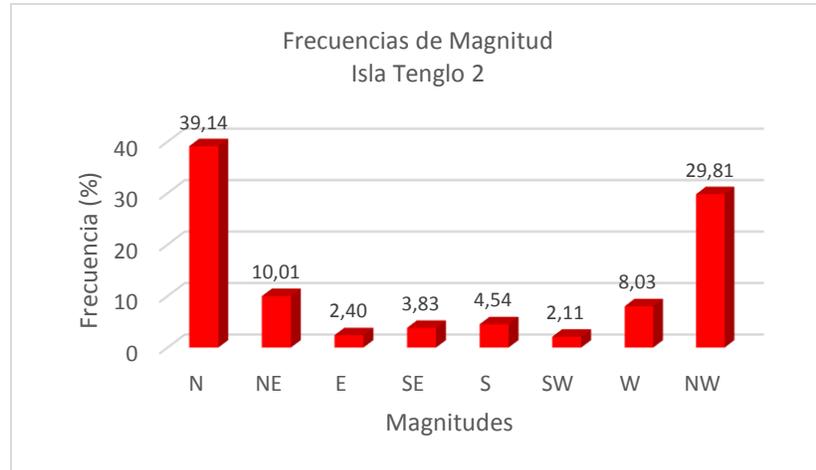
Figura N° 70. Frecuencias de Dirección en columna de agua (Isla Tenglo 2)
